114年土砂災例最速報

0728 豪雨

高雄市一六龜區大津里

114年0728豪雨-高雄六龜-007

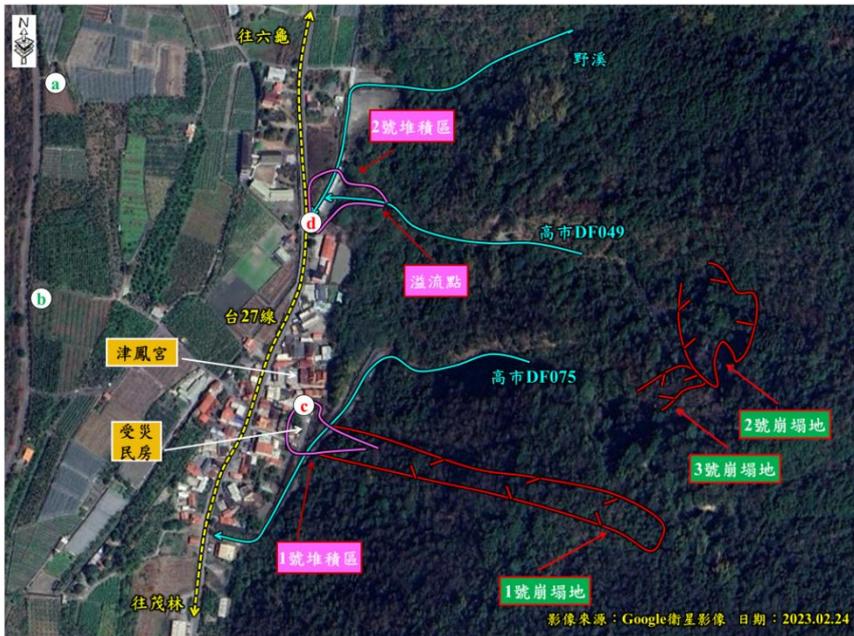
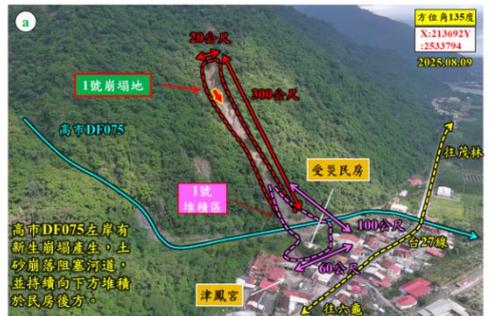
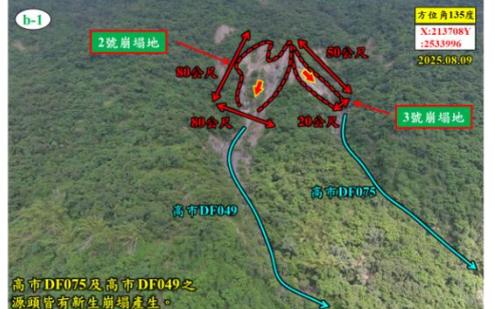
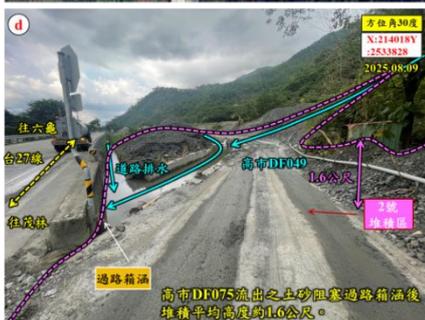
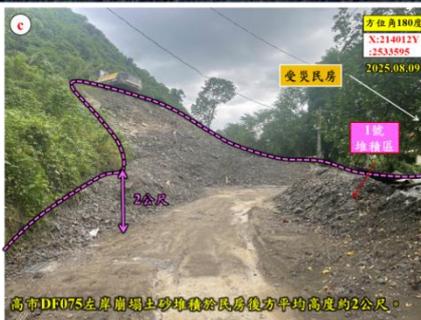
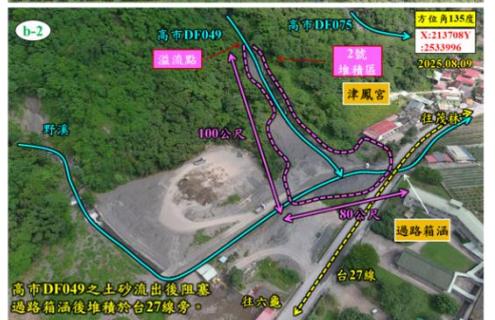
- ✓災情描述：津鳳宮(高市DF075)、高市DF049因西南氣流帶來之連日降雨，造成溪流左岸(1號崩塌地)及源頭(2、3號崩塌地)有新生崩塌，高市DF075產生之土砂崩落後阻塞河道，並持續向下方堆積於民房後方，高市DF049之土砂流出後阻塞過路箱涵後堆積於台27線旁之道路排水流路上。
- ✓災損統計：1棟民房遭土石流入。

災害規模					
區位	長(公尺)	平均寬(公尺)	面積(平方公尺)	平均深度(公尺)	體積(立方公尺)
1號崩塌地	300	20	6,000	2	12,000
1號堆積區	100	60	6,000	2	12,000
2號崩塌地	80	80	6,400	2	12,800
2號堆積區	100	80	8,000	1.6	12,800
3號崩塌地	50	20	1,000	2	2,000

總崩塌土方量約26,800立方公尺、總堆積土方量約24,800立方公尺
