# 113 年重大土砂災例最速報

其他(0920)

## 苗栗縣—苑裡鎮南勢里

**113 年其他(0920)-苗栗苑裡-001**

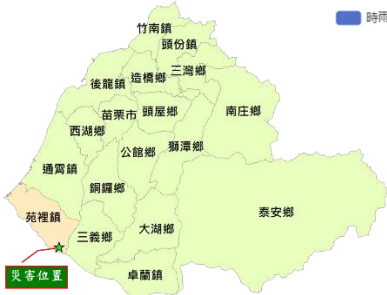
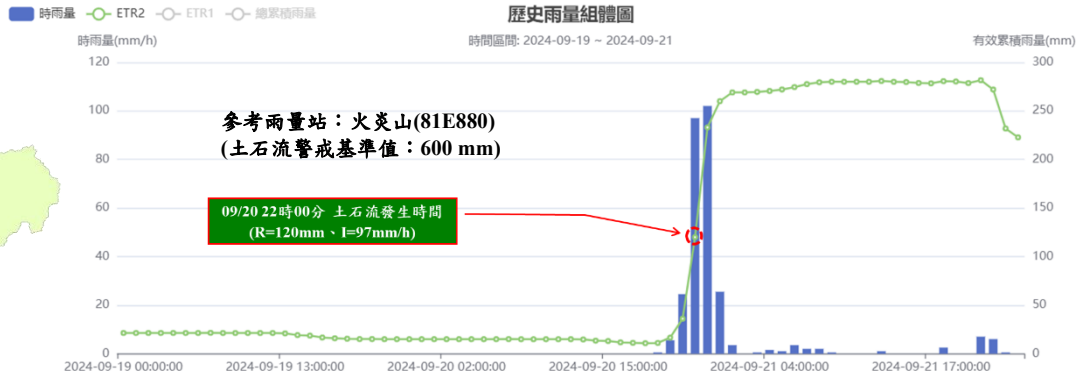
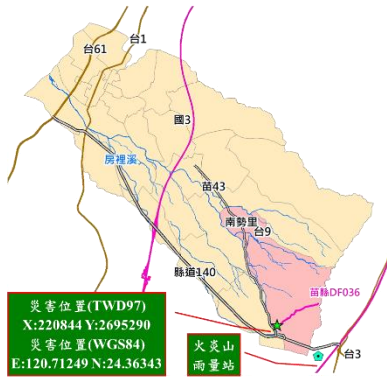
- ❖ 災害發生位置: 苗 43 線 7k(苗縣 DF036)
- ❖ 災害發生時間: 09 月 20 日 22 時 00 分
- ❖ 災害類型: 土石流、崩塌 (山崩)
- ❖ 災害發生之有效累積雨量: 120mm

- ❖ 災情描述: 苗 43 線 7k(苗縣 DF036)因熱帶低壓帶來之短延時強降雨, 造成集水區產生新增崩塌, 逕流亦將河道及防砂壩之堆積土砂冲刷帶出, 土砂則堆積於苗縣 DF036 出口, 並淤塞苑裡圳幹線, 但未流至苗 43 道路上。
- ❖ 災害規模: 崩塌範圍長約 100 公尺, 寬約 10 公尺, 面積約 1,000 平方公尺, 平均崩塌深度約 2 公尺, 崩塌土方量約 2,000 立方公尺; 堆積範圍長約 100 公尺, 最大寬度約 100 公尺, 面積約 3,800 平方公尺, 平均堆積深度約 1.5 公尺, 堆積土方量約 5,700 立方公尺。
- ❖ 災損統計: 無。
