## 114年土砂災例最速報

0728 豪雨

高雄市—桃源區桃源里

## 114年0728豪雨-高雄桃源-003

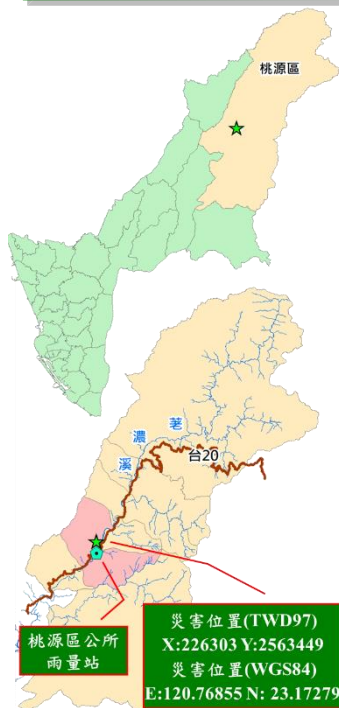
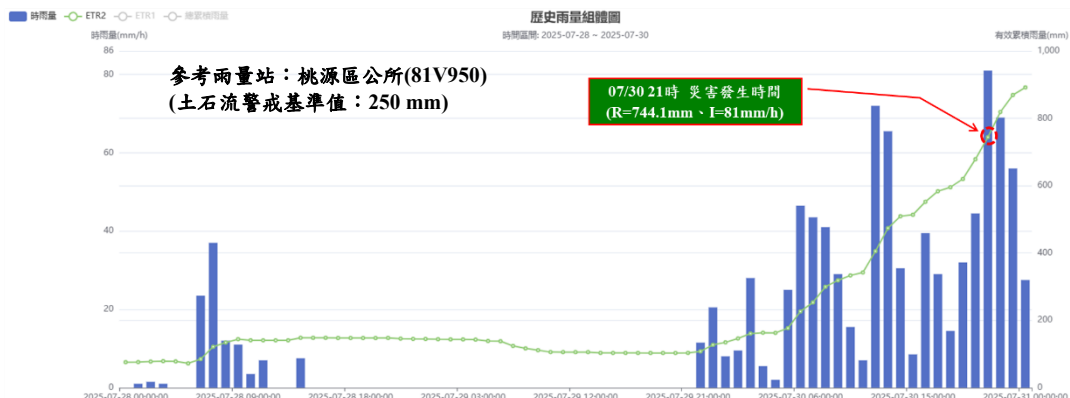
❖災情描述：北進巷旁之野溪因西南氣流帶來之連日降雨，造成集水區源頭發生崩塌淤埋農地後，順野溪向下流動造成土石流災情，土砂再堆積於北進巷 107 之 32 號等住戶，並持續冲刷北進巷下邊坡造成崩塌。現況土砂仍淤埋 1 號堆積區，而 2 號堆積區已初步清開堆積土方。

❖災損統計：房屋受損 4 棟、道路淤埋長度約 100 公尺、農地淤埋面積約 6,000 平方公尺。

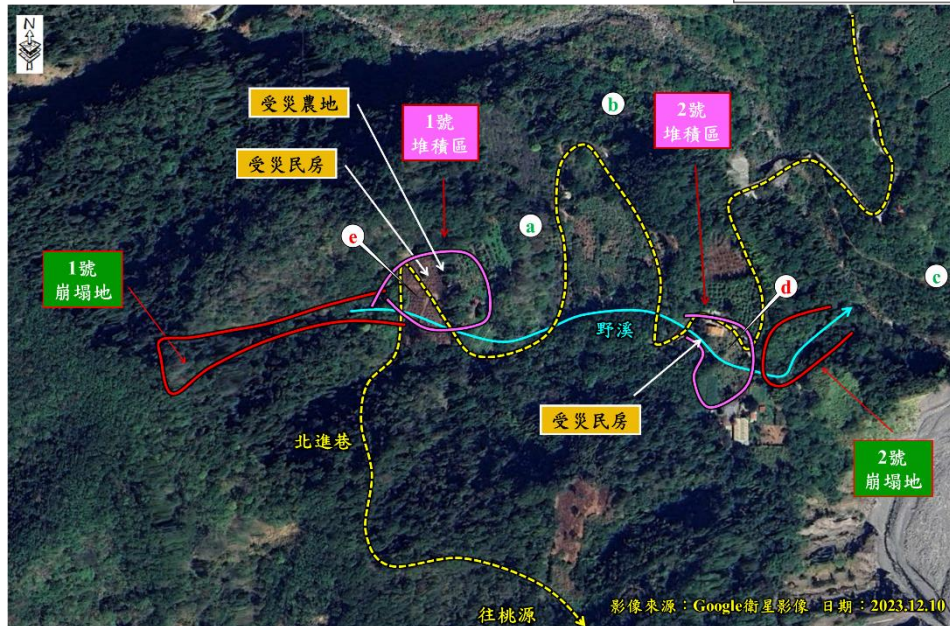
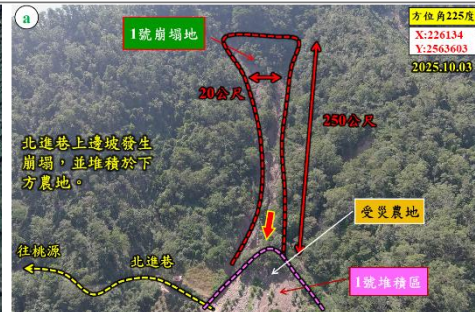
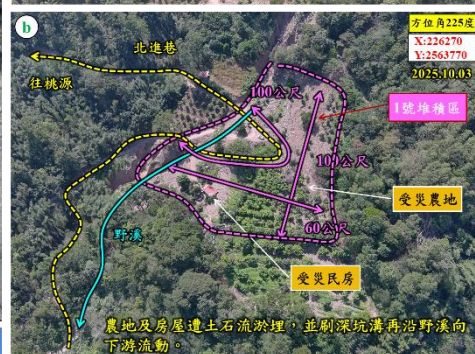
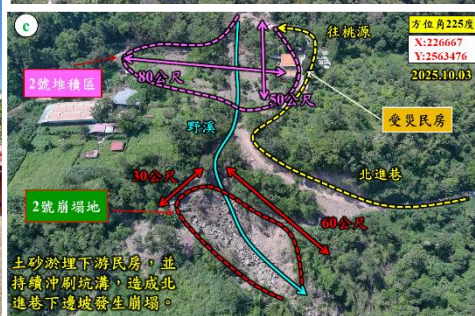
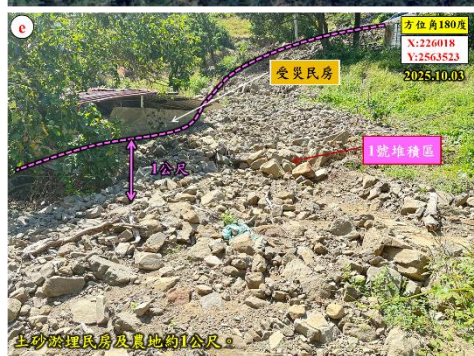
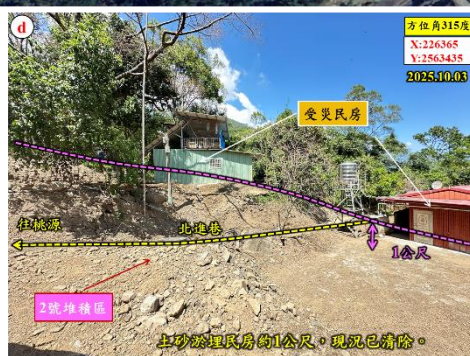
總崩塌土方量約13,600立方公尺、總堆積土方量約10,000立方公尺
