# 114 年土砂災例最速報

1020 豪雨

臺北市—文山區景東里

## 114 年 1020 豪雨-臺北文山-001

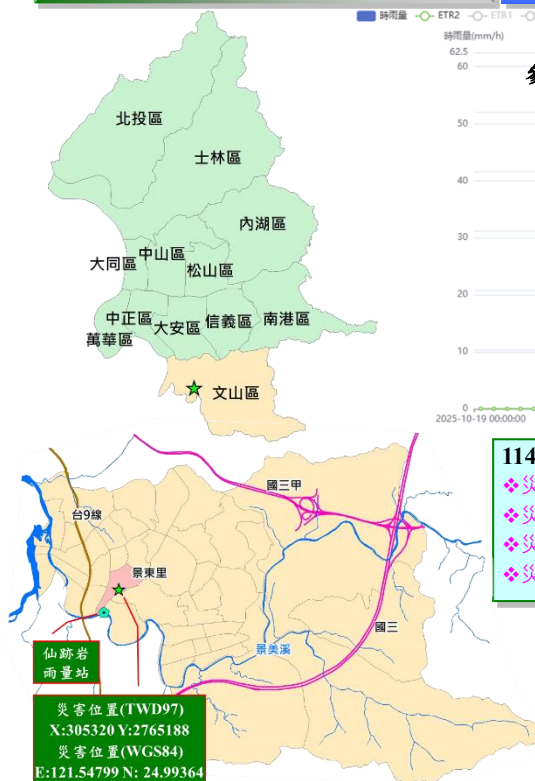
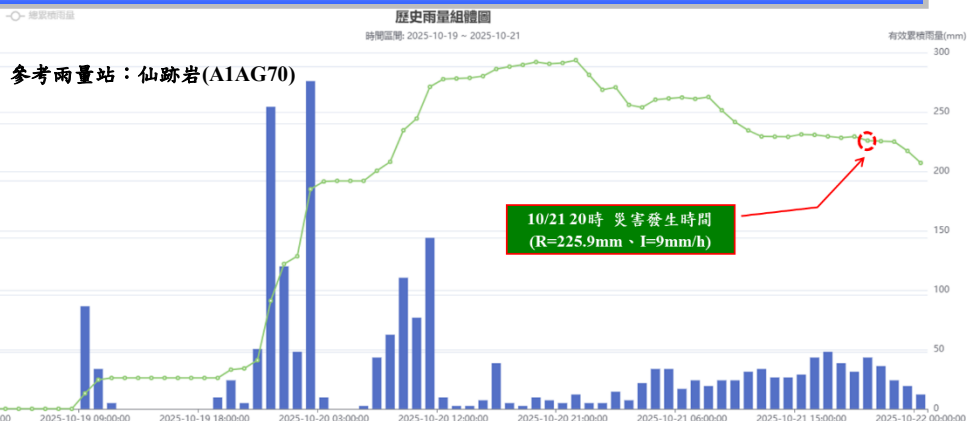
- ❖災害發生位置：景華街 128 巷 84~90 號
- ❖災害發生時間：10 月 21 日 20 時
- ❖災害類型：崩塌
- ❖災害發生之有效累積雨量：225.9mm

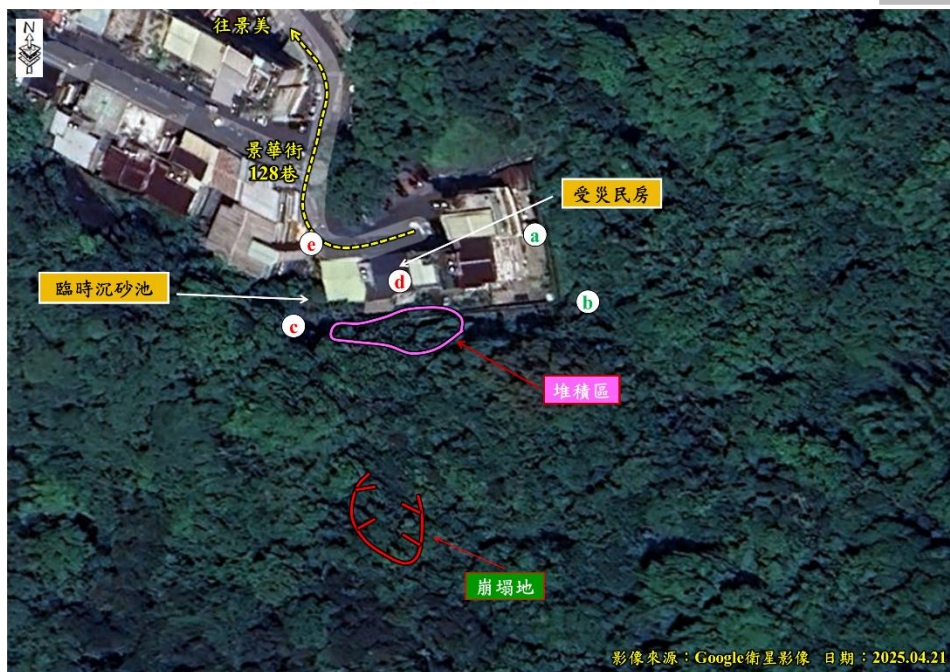
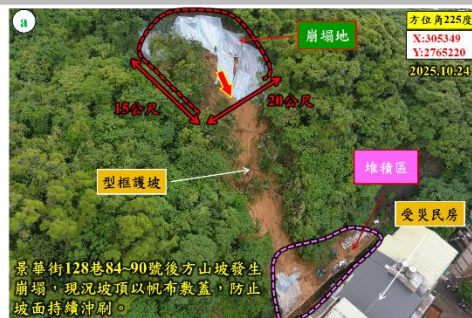
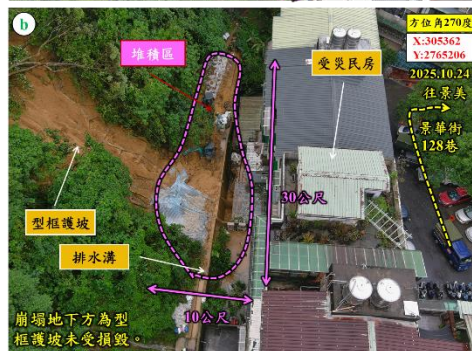
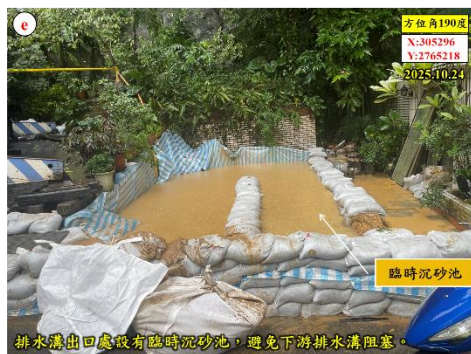
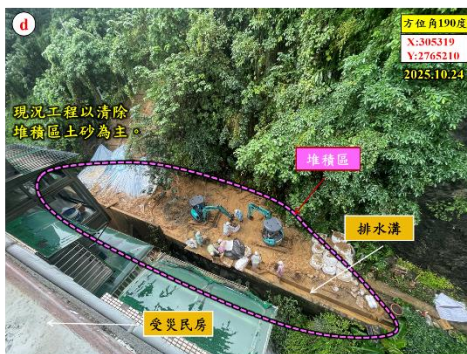
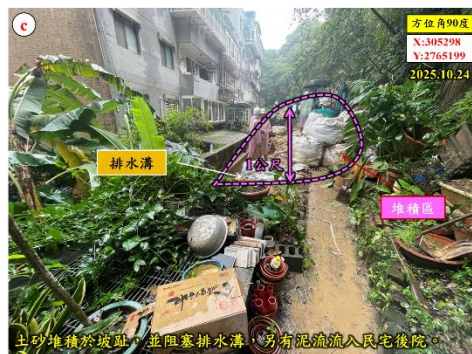
- ✓災情描述：景華街 128 巷 84~90 號後方邊坡因東北季風帶來之連日降雨，造成坡面含水量增加而崩塌，崩塌土砂堆積於坡趾，並阻塞排水溝，且有泥流流入民宅後院，現況工程以清除堆積區土砂為主，排水溝出口處設有臨時沉砂池，避免下游排水溝阻塞。
- ✓災害規模：崩塌範圍長約 15 公尺，平均寬度約 20 公尺，面積約 300 平方公尺，平均崩塌深度約 1 公尺，崩塌土方量約 300 立方公尺。堆積範圍長約 10 公尺，平均寬度約 30 公尺，面積約 300 平方公尺，平均堆積深度約 1 公尺，堆積土方量約 300 立方公尺。
- ✓災損統計：4 戶房屋遭泥流流入。
