114 年土砂災例最速報

0728 豪雨

臺中市一北屯區大坑里

114 年 0728 豪雨-臺中北屯-001

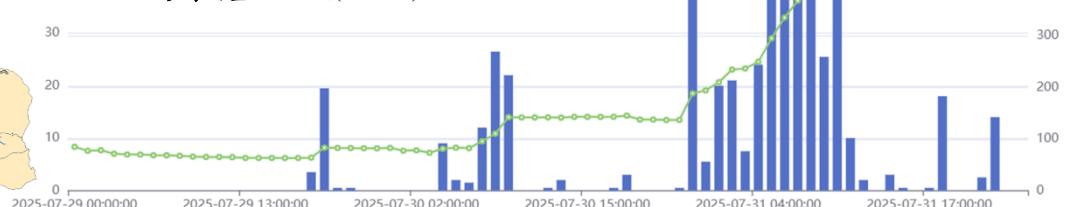
歷史雨量組體圖

07/31 11時06分 災害發生時間
(R=467.8mm, I=10mm/h)

參考雨量站：大坑(C0F970)

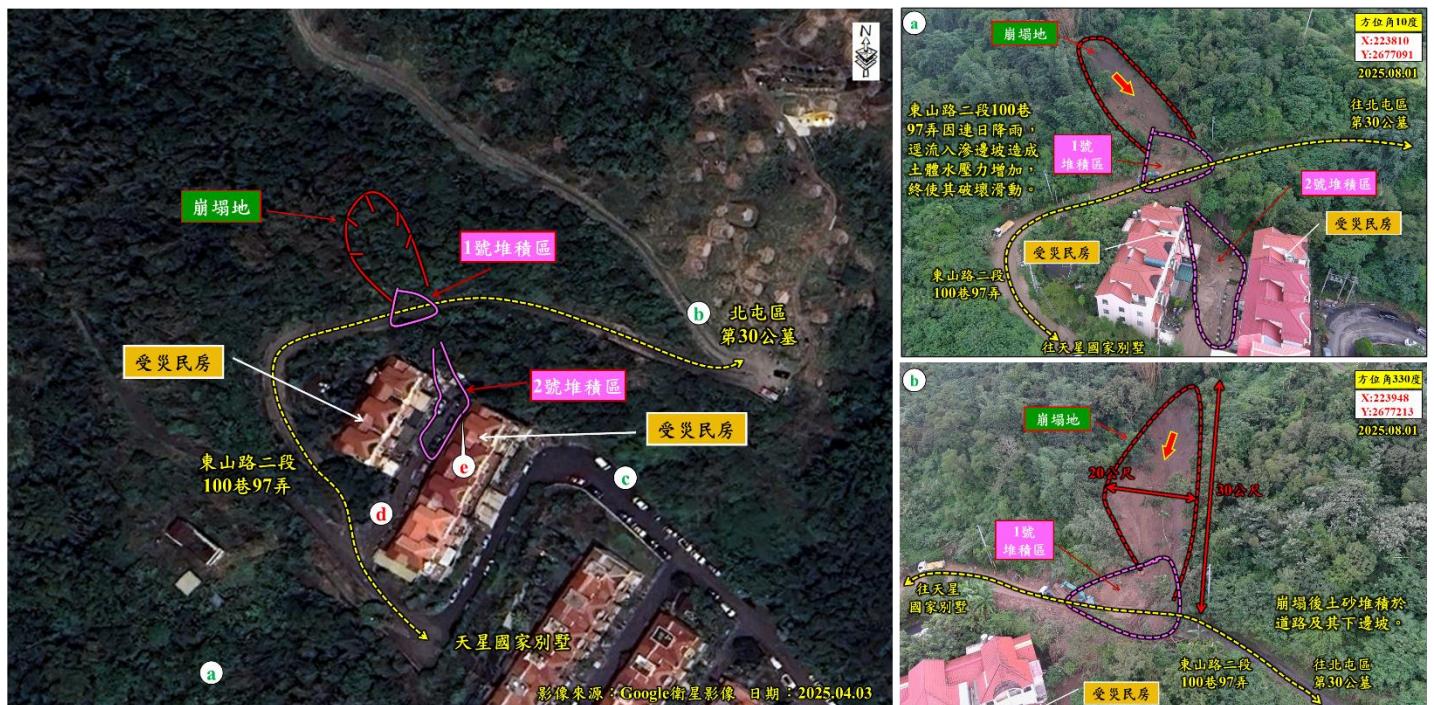
影像來源：Google衛星影像 日期：2025.04.03

✓ 灾情描述：東山路二段 100 巷 97 弄因西南氣流帶來之連日降雨，使逕流入滲邊坡造成土體水壓力增加，終使其破壞滑動，崩塌土砂則堆積於道路及其下邊坡民房，當中以東山路二段 100 巷 97 弄 9 號之住戶受災較為嚴重，堆積土砂較多，現況已初步執行道路及民房堆積土砂之清除工程。

✓ 灾害規模：崩塌範圍長約 30 公尺，平均寬度約 20 公尺，面積約 300 平方公尺，平均崩塌深度約 3 公尺，崩塌土方量約 900 立方公尺。1 號堆積範圍長約 10 公尺，平均寬度約 30 公尺，面積約 150 平方公尺，平均堆積深度約 2 公尺，堆積土方量約 300 立方公尺。2 號堆積範圍長約 30 公尺，平均寬度約 40 公尺，面積約 600 平方公尺，平均堆積深度約 1 公尺，堆積土方量約 600 立方公尺。

✓ 灾損統計：道路淤埋長度約 30 公尺，5 棟民房遭土砂流入。

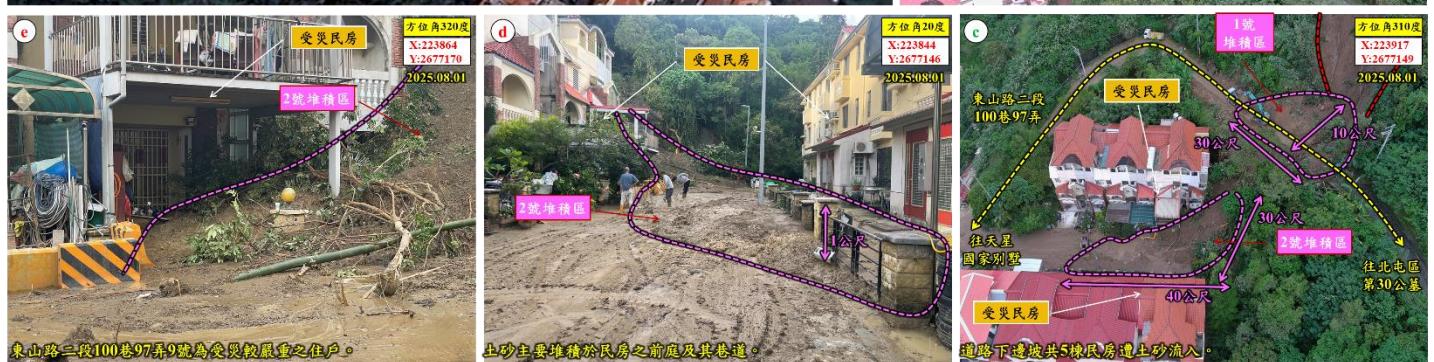
東山路二段100巷97弄為受災較嚴重之住戶。

土砂主要堆積於民房之前庭及其巷道。
