113年重大土砂災例最速報

山陀兒颱風

臺東縣—太麻里鄉大王村

113年山陀兒颱風-臺東太麻里-001

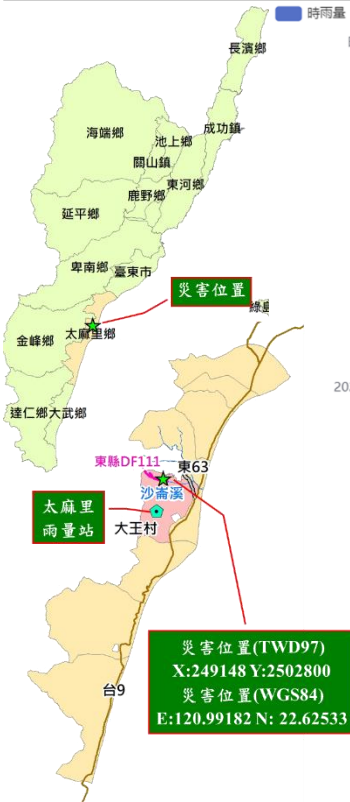
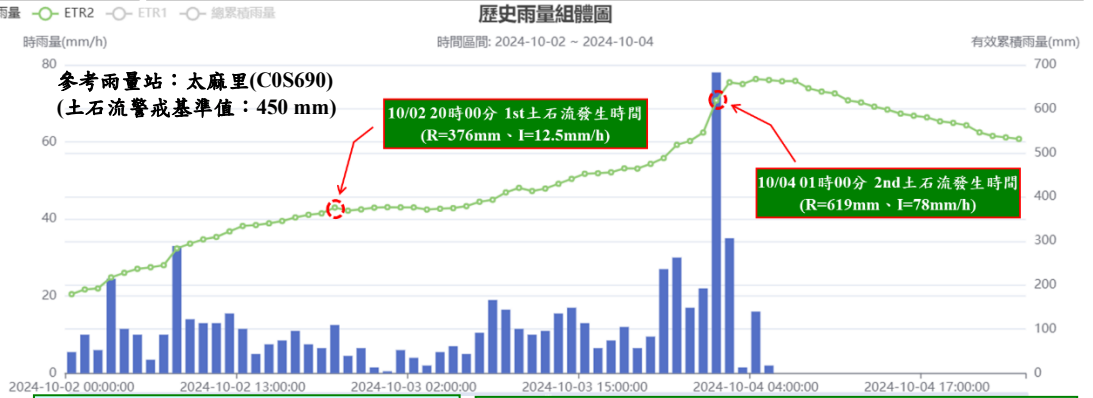
- 災害發生位置：沙崙溪(東縣 DF111)
- 1st 災害發生時間：10月02日20時00分
- 2nd 災害發生時間：10月04日01時00分
- 災害類型：土石流
- 1st 災害發生之有效累積雨量：376mm
- 2nd 災害發生之有效累積雨量：619mm

- 災情描述：沙崙溪(東縣 DF111)因山陀兒颱風帶來之強降雨，於10月2日晚間發生土石流，4日清晨持續受山陀兒颱風影響土砂災害規模擴大，2號箱涵遭阻塞，3號版橋、4號橋涵、約50公尺護岸毀損，鄰近農地、房舍及工寮土砂淤積，淤積範圍主要為河道右岸農地，並從2號箱涵綿延至東63鄉道。
- 災害規模：堆積範圍長約1,750公尺，最大寬度約180公尺，面積約75,750平方公尺，平均堆積深度約1公尺，堆積土方量約75,750立方公尺。
- 災損統計：1號版橋及2號箱涵遭淤埋、3號版橋及4號橋涵遭損毀、約5棟房舍及工寮遭損毀、農地淤埋約50,000平方公尺。
