113年重大土砂災例最速報

山陀兒颱風

臺東縣一卑南鄉溫泉村

113年山陀兒颱風-臺東卑南-001

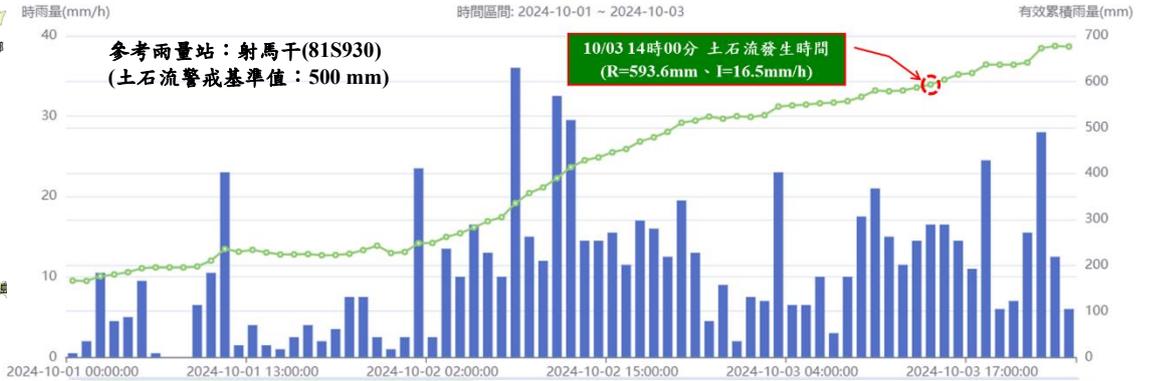
歷史雨量組體圖

時雨量 ETR2 ETR1 總累積雨量

時間區間: 2024-10-01 ~ 2024-10-03

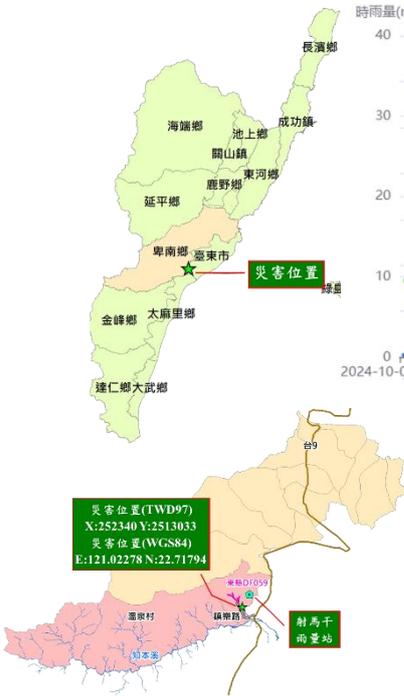
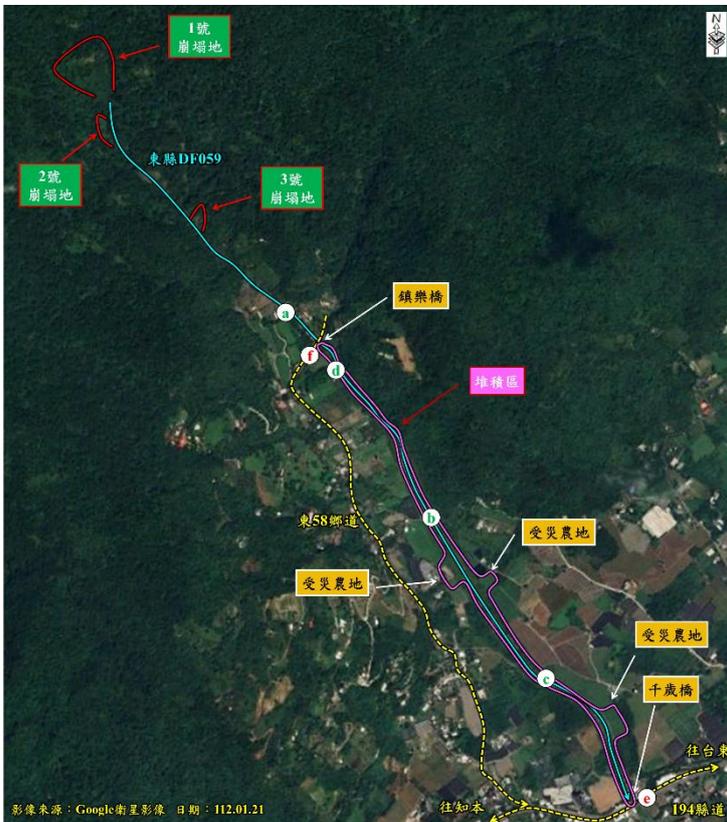
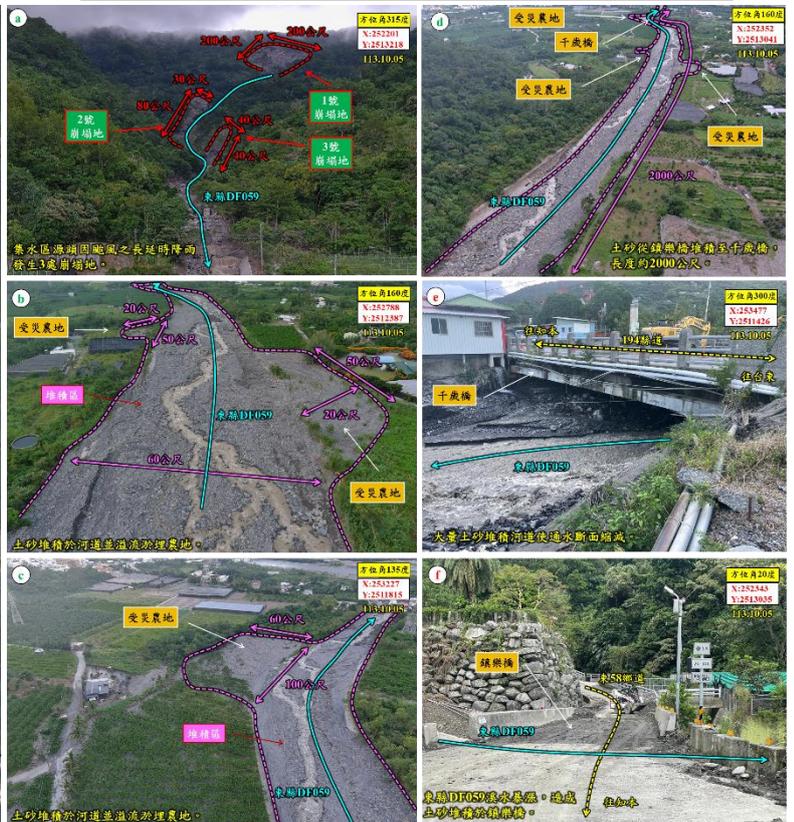
❖ 災情描述：鎮樂橋(東縣 DF059)因山陀兒颱風帶來之強降雨，造成集水區發生3處崩塌，溪水暴漲挾帶崩塌土砂，堆積於河道及3處農地，淤積範圍從鎮樂橋綿延至194縣道之千歲橋。

❖ 災害規模：1號崩塌地範圍長約200公尺，寬約200公尺，面積約40,000平方公尺，平均崩塌深度約3公尺，崩塌土方量約120,000立方公尺；2號崩塌地範圍長約30公尺，寬約80公尺，面積約2,400平方公尺，平均崩塌深度約1公尺，崩塌土方量約2,400立方公尺；3號崩塌地範圍長約40公尺，寬約40公尺，面積約1,600平方公尺，平均崩塌深度約1公尺，崩塌土方量約1,600立方公尺；河道堆積範圍長約2,000公尺，平均寬度約60公尺，面積約120,000平方公尺，平均堆積深度約1公尺，堆積土方量約120,000立方公尺；農地堆積面積約8,000平方公尺，平均堆積深度約0.5公尺，堆積土方量約4,000立方公尺，總土方量約124,000立方公尺。

❖ 災損統計：農地淤埋約8,800平方公尺。
