114 年土砂災例最速報

0728 豪雨

彰化縣一二水鄉倡和村

114 年 0728 豪雨-彰化二水-001

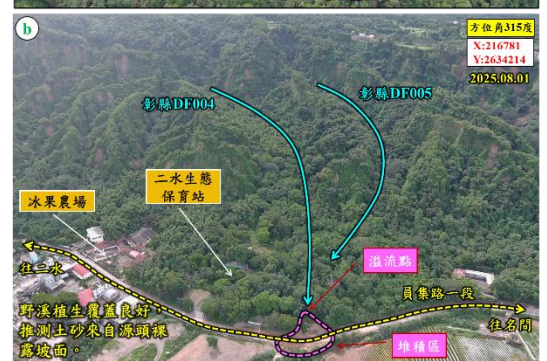
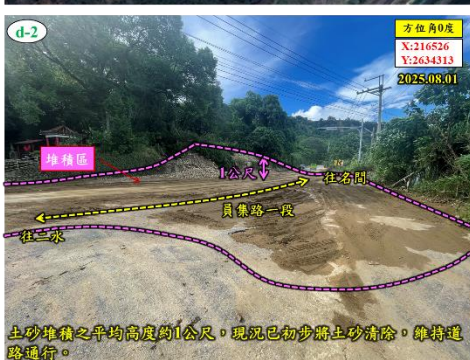
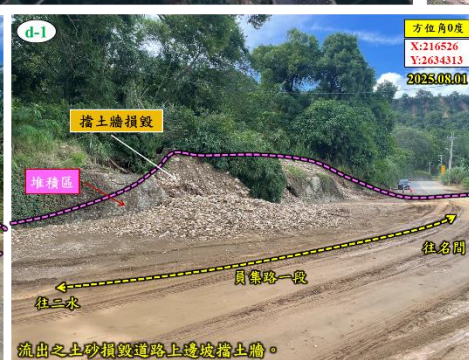
- ❖災害發生位置：彰縣 DF004、彰縣 DF005
- ❖災害發生時間：07 月 31 日 15 時 30 分
- ❖災害類型：崩塌(沖蝕)
- ❖災害發生之有效累積雨量：292.3mm

- ❖災情描述：彰縣 DF004、彰縣 DF005 因西南氣流帶來之降雨，使集水區小面積既有裸露邊坡，引發邊坡沖蝕，而野溪植生現況覆蓋良好，推測土砂來自源頭裸露坡面，其土砂流出後損毀員集路一段上邊坡之擋土牆，並將土砂堆積於道路上，現況已初步將土砂清除，維持道路通行。
- ❖災害規模：堆積範圍長約 30 公尺，平均寬度約 40 公尺，面積約 600 平方公尺，平均堆積深度約 1 公尺，堆積土方量約 600 立方公尺。
- ❖災損統計：道路淤埋長度約 40 公尺。
