# 113年重大土砂災例最速報

## 山陀兒颱風

## 新北市—金山區五湖里

**113年山陀兒颱風-新北金山-001**

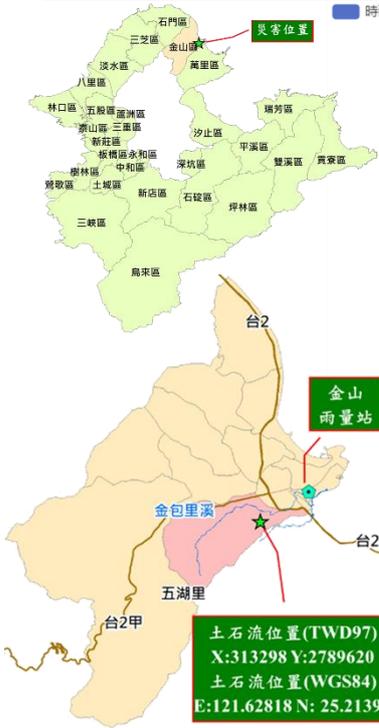
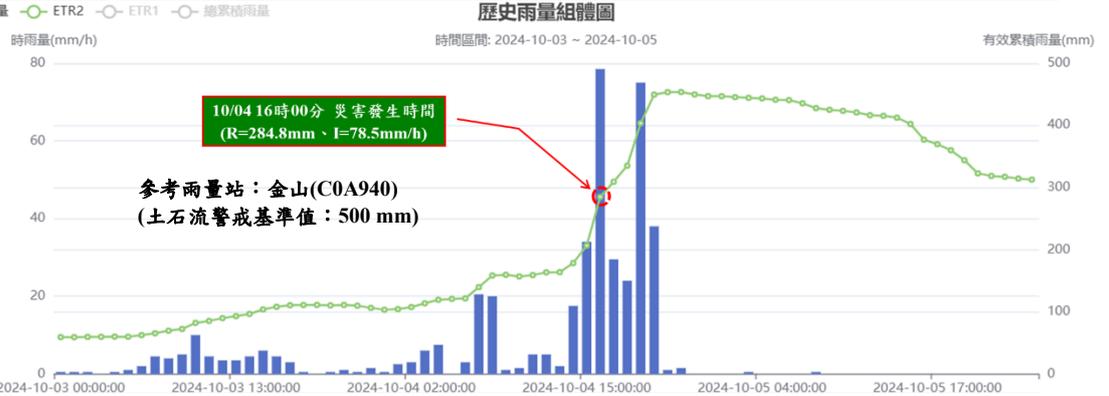
- ❖災害發生位置: 長興宮
- ❖災害發生時間: 10月04日16時00分
- ❖災害類型: 土石流
- ❖災害發生之有效累積雨量: 284.8mm

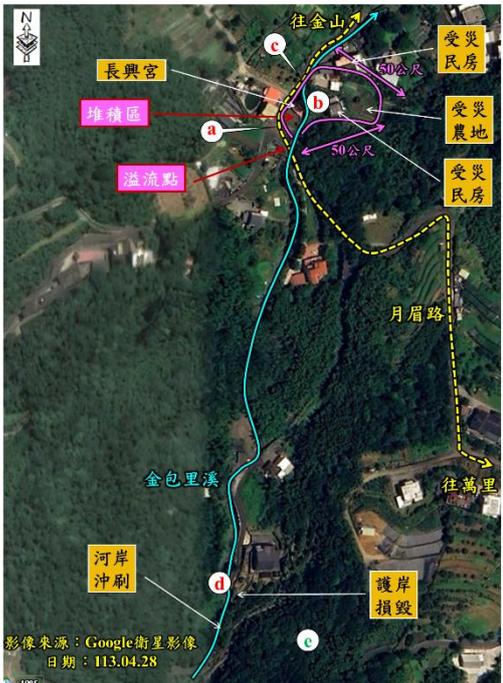
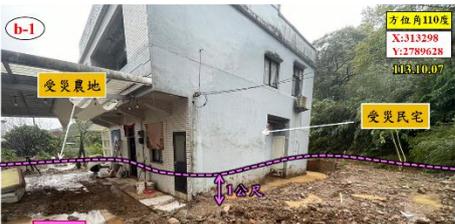
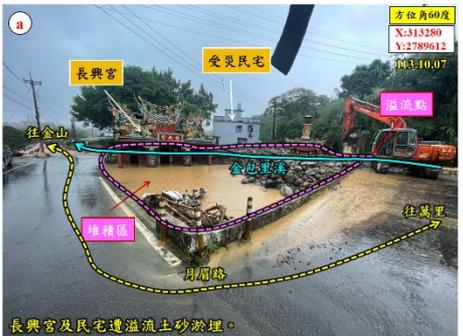
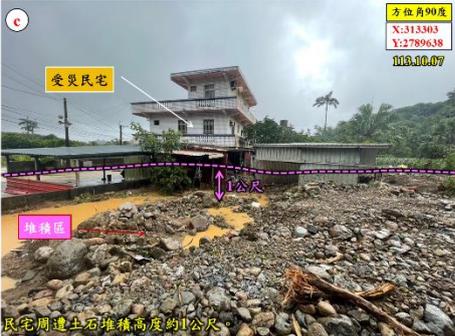
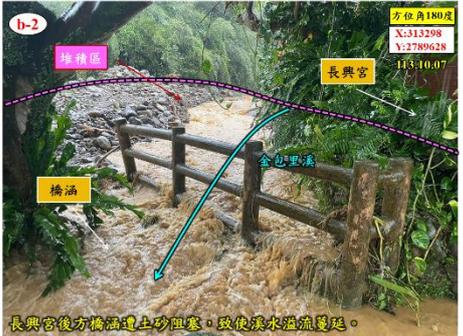
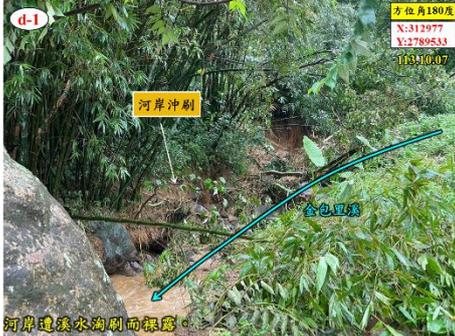
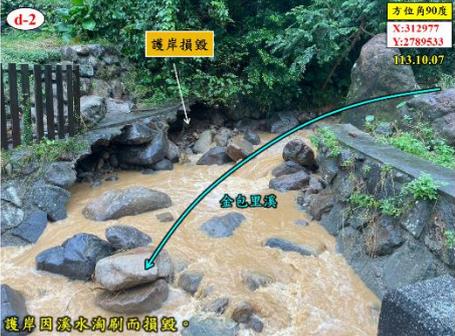
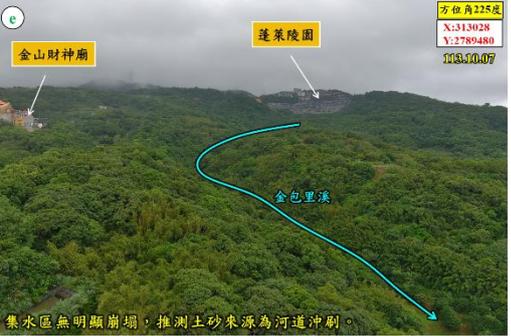
- ❖災情描述: 長興宮旁之金包里溪因山陀兒颱風帶來之強降雨引發土石流，土砂淤滿河道，致使溪水溢流漫延，土砂淤埋民宅、農地及長興宮，集水區並無明顯崩塌，推測土砂來源為河道冲刷，淘空河岸及護岸，致使土砂流出。
- ❖災害規模: 堆積範圍長約50公尺，最大寬度約50公尺，面積約2,500平方公尺，平均堆積深度約1公尺，堆積土方量約2,500立方公尺。
- ❖災損統計: 3戶民宅及長興宮受損、農地淤埋約700平方公尺。
