114 年土砂災例最速報

0728 豪雨

高雄市一桃源區勤和里

114 年 0728 豪雨-高雄桃源-001

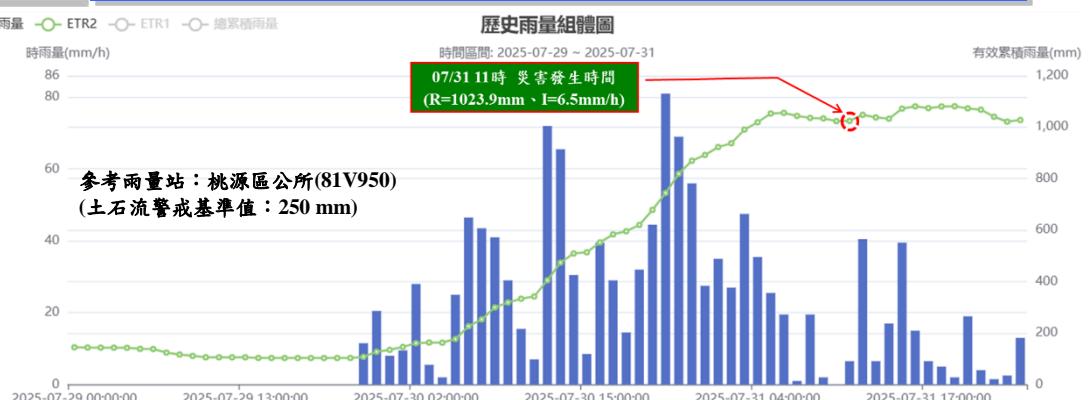
❖災害發生位置：東莊部落鋼便橋(高市DF082)、阿力曼民宿後方民屋

◆災害發生時間：07月31日10時

- ◆災害發生時間：07/05/31~10時
- ◆災害類型：土石流、崩塌(山崩)

◆災害發生之有效累積雨量：1023.9mm

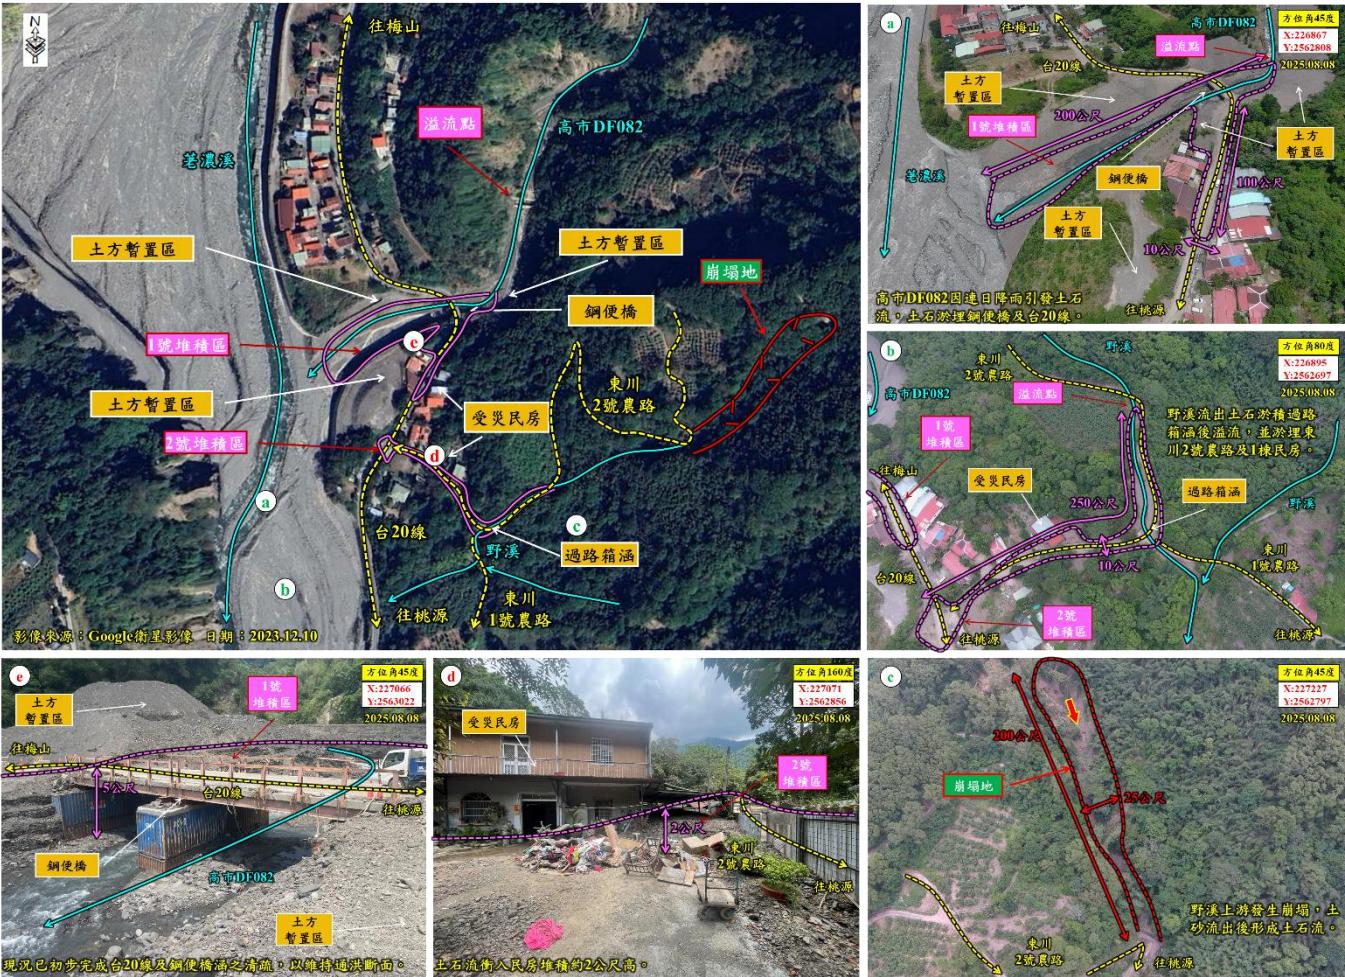
✓ **災情描述**：東莊部落鋼便橋(高市 DF082)因西南氣流帶來之連日降雨引發土石流，土石流淤埋東莊鋼便橋及台 20 線，現況初步完成台 20 線及鋼便橋涵之清疏，以維持通洪斷面，此外，高市 DF082 南側野溪源頭發生崩塌，崩塌土砂流出後淤滿東川 2 號農路之過路箱涵，造成土砂溢流後沖入阿力曼民宿後方民房。

✓災損統計：道路淤埋長度約 350 公尺、1 棟民房遭土石流入。

災害規模					
區位	長(公尺)	平均寬(公尺)	面積(平方公尺)	平均深度(公尺)	體積(立方公尺)
1號堆積區	300	10	3,000	5	15,000
崩塌地	200	25	5,000	1	5,000
2號堆積區	250	10	2,500	2	5,000

總崩塌土方量約5,000立方公尺、總堆積土方量約20,000立方公尺
