114 年土砂災例最速報

0728 豪雨

彰化縣—芬園鄉同安村

114 年 0728 豪雨-彰化芬園-001

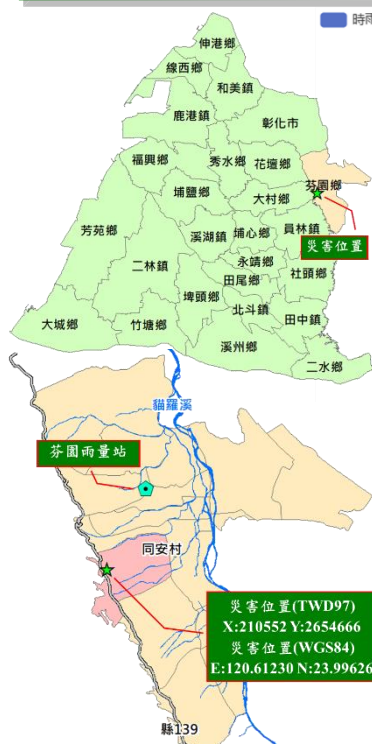
歷史雨量組圖圖

參考雨量站：芬園(C0620)

時間區間：2025-07-29 ~ 2025-07-31

07/31 15時09分 災害發生時間
(R=330.4mm、I=2.5mm/h)
