114 年土砂災例最速報

0728 豪雨

高雄市一桃源區桃源里

114 年 0728 濟雨-高雄桃源-003

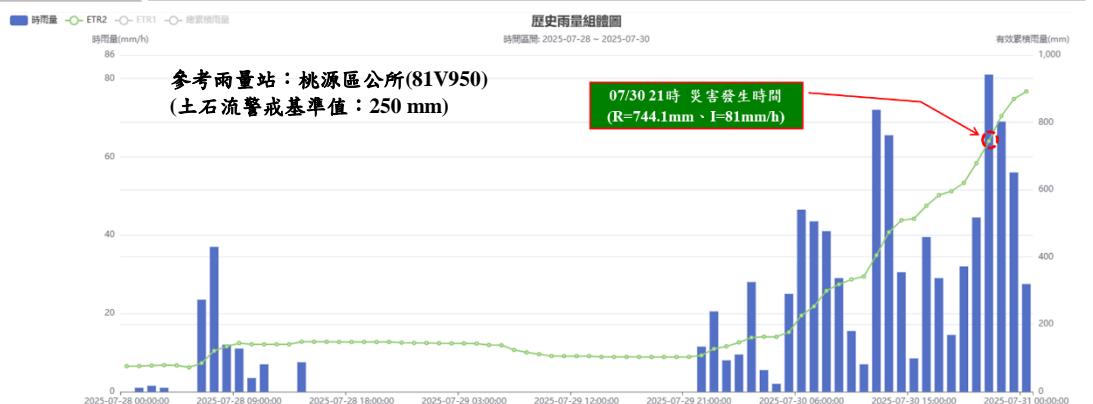
- ◆災害發生位置：北進巷 107 號
 - ◆災害發生時間：07 月 30 日 21 時
 - ◆災害類型：土石流、崩塌(山崩)
 - ◆災害發生之有效累積雨量：744.1mm

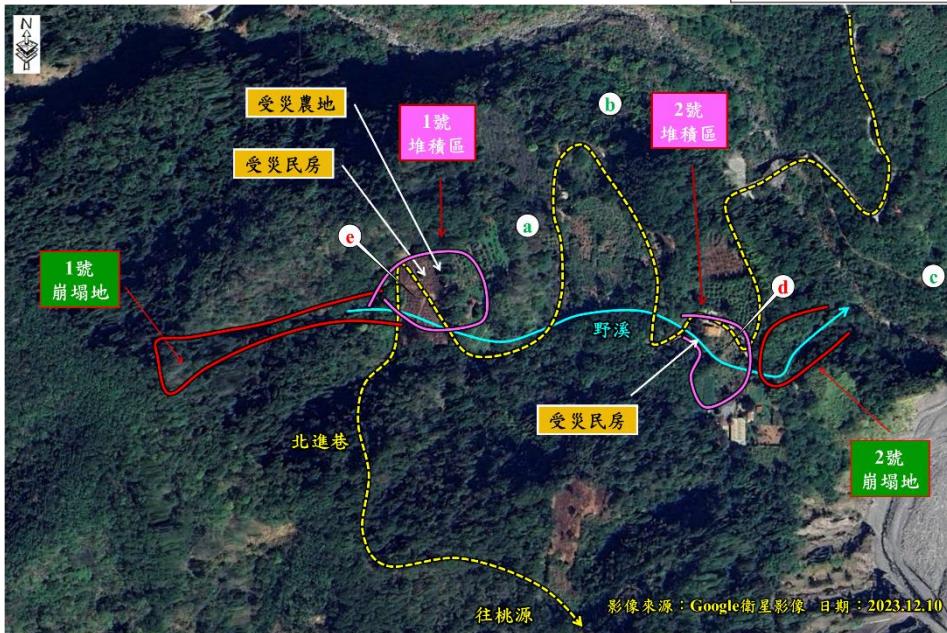
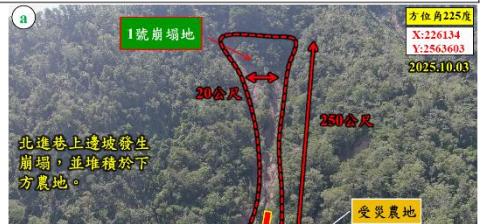
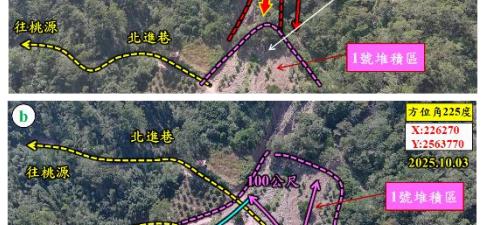
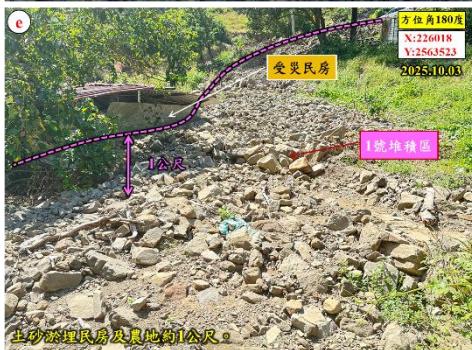
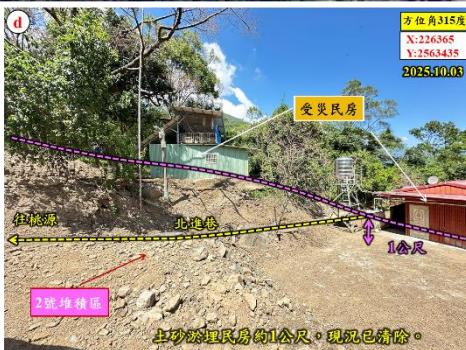
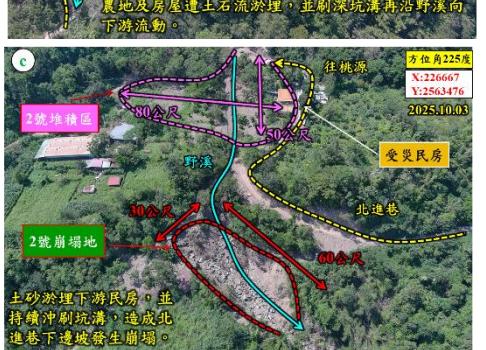
✓**災情描述**：北進巷旁之野溪因西南氣流帶來之連日降雨，造成集水區頭發生崩塌淤埋農地後，順野溪向下流動造成土石流災情，土砂再堆積於北進巷 107 號至 32 號等住戶，並持續沖刷北進巷下邊坡造成崩塌。現況土砂仍淤埋 1 號堆積區，而 2 號堆積區已初步清開堆積土方。

✓**災損統計**：房屋受損 4 棟、道路淤埋長度約 100 公尺、農地淤埋面積約 6,000 平方公尺。

災害規模					
區位	長(公尺)	平均寬(公尺)	面積(平方公尺)	平均深度(公尺)	體積(立方公尺)
1號崩塌地	250	20	5,000	2	10,000
1號堆積區	100	60	6,000	1	6,000
2號崩塌地	60	30	1,800	2	3,600
2號堆積區	80	50	4,000	1	4,000

總崩塌土方量約13,600立方公尺、總堆積土方量約10,000立方公尺
