114年土砂災例最速報

1020 豪雨

臺北市—文山區景東里

114年1020豪雨-臺北文山-001

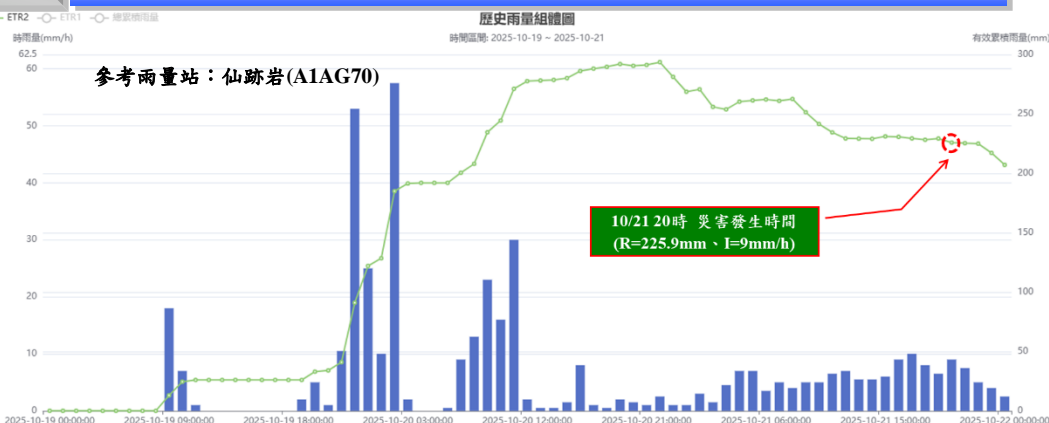
參考雨量站：仙跡岩(A1AG70)

- ❖災害發生位置：景華街128巷84~90號
- ❖災害發生時間：10月21日20時
- ❖災害類型：崩塌(山崩)
- ❖災害發生之有效累積雨量：225.9mm

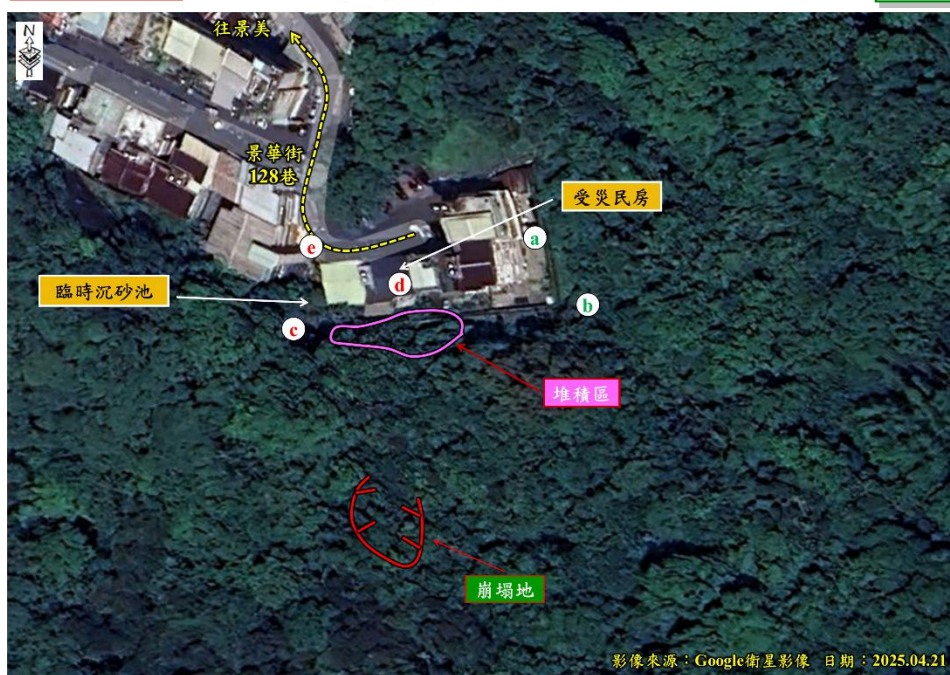
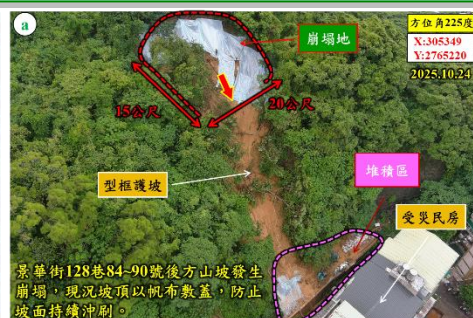
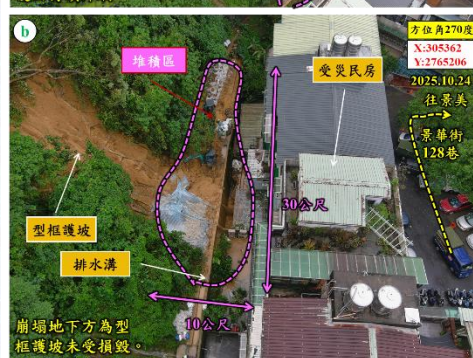
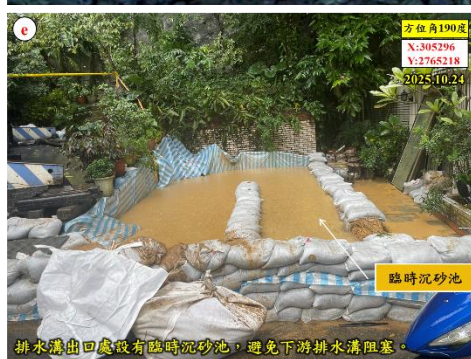
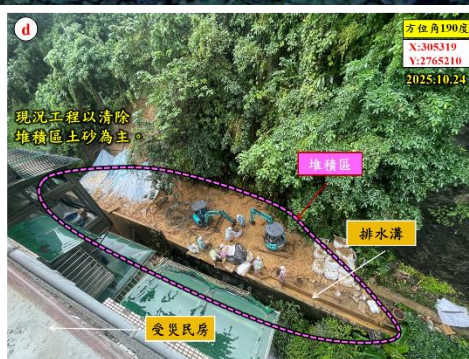
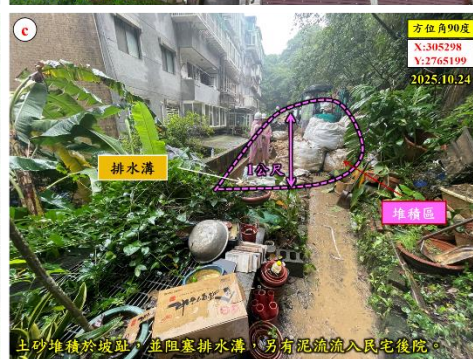
- ✓災情描述：景華街128巷84~90號後方邊坡因東北季風帶來之連日降雨，造成坡面含水量增加而崩塌，崩塌土砂堆積於坡趾，並阻塞排水溝，且有泥流流入民宅後院，現況工程以清除堆積區土砂為主，排水溝出口處設有臨時沉砂池，避免下游排水溝阻塞。
- ✓災害規模：崩塌範圍長約15公尺，平均寬度約20公尺，面積約300平方公尺，平均崩塌深度約1公尺，崩塌土方量約300立方公尺。堆積範圍長約10公尺，平均寬度約30公尺，面積約300平方公尺，平均堆積深度約1公尺，堆積土方量約300立方公尺。
- ✓災損統計：4戶房屋遭泥流入。
