101 年 0610 豪雨災例復勘報告

101 年 0610 豪雨-南投仁愛-002

復勘日期：102 年 5 月 15 日

一、災區復勘現況(1/3)

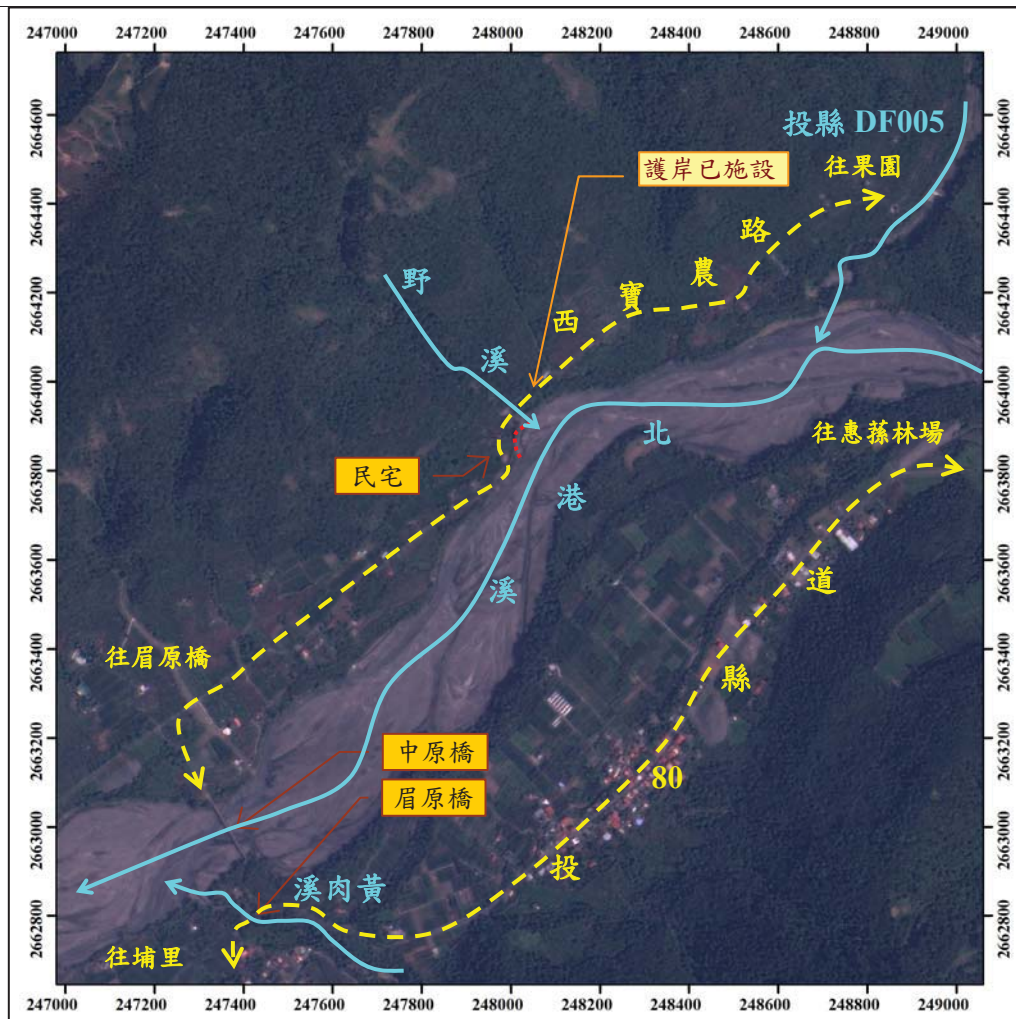
災害案件編號	101 年 0610 豪雨-南投仁愛-002	
災區行政區域	南投縣仁愛鄉互助村	
災害類型	洪水	
災害發生時間	101 年 6 月 10 日 17 時 00 分	
復勘日期	102 年 5 月 15 日	
植被覆蓋情況	植生調查之覆蓋度與所占空間區分等級： <input type="checkbox"/> A(<5%) <input type="checkbox"/> B(5-25%) <input type="checkbox"/> C(26-50%) <input type="checkbox"/> D(51-75%) <input checked="" type="checkbox"/> E(76-100%)	
工程改善措施紀錄	權責機關	水土保持局南投分局
	執行期間	101 年 7 月至 101 年 9 月
	工程內容概述與執行情況	水土保持局南投分局執行「北港溪眉原橋護岸緊急處理工程」，完成右岸頂沖段非岩盤區域箱籠護岸工程，並清除中原橋上游右岸野溪溢出河道堆積於路面之土砂。
災害潛勢(環境變異說明)	野溪仍有淘刷西寶農路基礎造成道路中斷可能，建議可設置重機械待命，清理路面土砂維持交通。
