101 年 0610 豪雨災例復勘報告

101 年 0610 豪雨-南投信義-001

復勘日期：102 年 6 月 05 日

一、災區復勘現況(1/4)

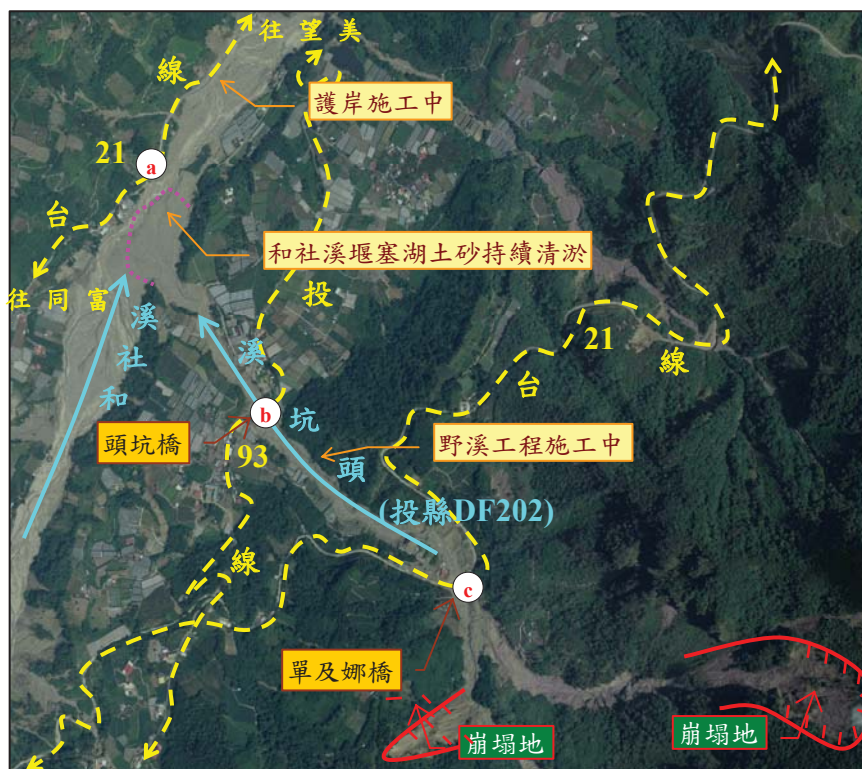
災害案件編號	101 年 0610 豪雨-南投信義-001	
災區行政區域	南投縣信義鄉神木村	
災害類型	土石流、洪水	
災害發生時間	101 年 6 月 11 日 19 時 00 分	
復勘日期	102 年 6 月 05 日	
植被覆蓋情況	植生調查之覆蓋度與所占空間區分等級： <input type="checkbox"/> A(<5%) <input type="checkbox"/> B(5-25%) <input type="checkbox"/> C(26-50%) <input checked="" type="checkbox"/> D(51-75%) <input type="checkbox"/> E(76-100%)	
工程改善措施紀錄	權責機關	水利署第四河川局、南投縣政府、林務局
	執行期間	101 年 6 月至 101 年 7 月(水利署第四河川局) 101 年 6 月至 102 年 10 月(南投縣政府) 101 年 12 月至 102 年 9 月(林務局)
	工程內容概述與執行情況	1. 災後水利署第四河川局進行堰塞湖緊急降挖工程。 2. 南投縣政府於頭坑溪上游施作單及娜橋目前已完工，執行「101 和社溪神和橋下游疏濬作業」，和社溪堆積土砂持續清淤中，和社溪護岸護岸施工中。 3. 林務局南投林區管理處執行「101 年度頭坑野溪災修工程」，目前頭坑溪護岸、防砂壩施作中。
災害潛勢 (環境變異說明)	頭坑溪源頭崩塌裸露，大量土石堆積河道，和社溪土石嚴重淤積束縮通洪斷面仍有土砂災害的潛勢。因土砂堆積量大，建議注意防災避難疏散。
