101 年 0610 豪雨災例復勘報告

101 年 0610 豪雨-南投信義-001

復勘日期：109 年 10 月 29 日

一、災區復勘現況(1/3)

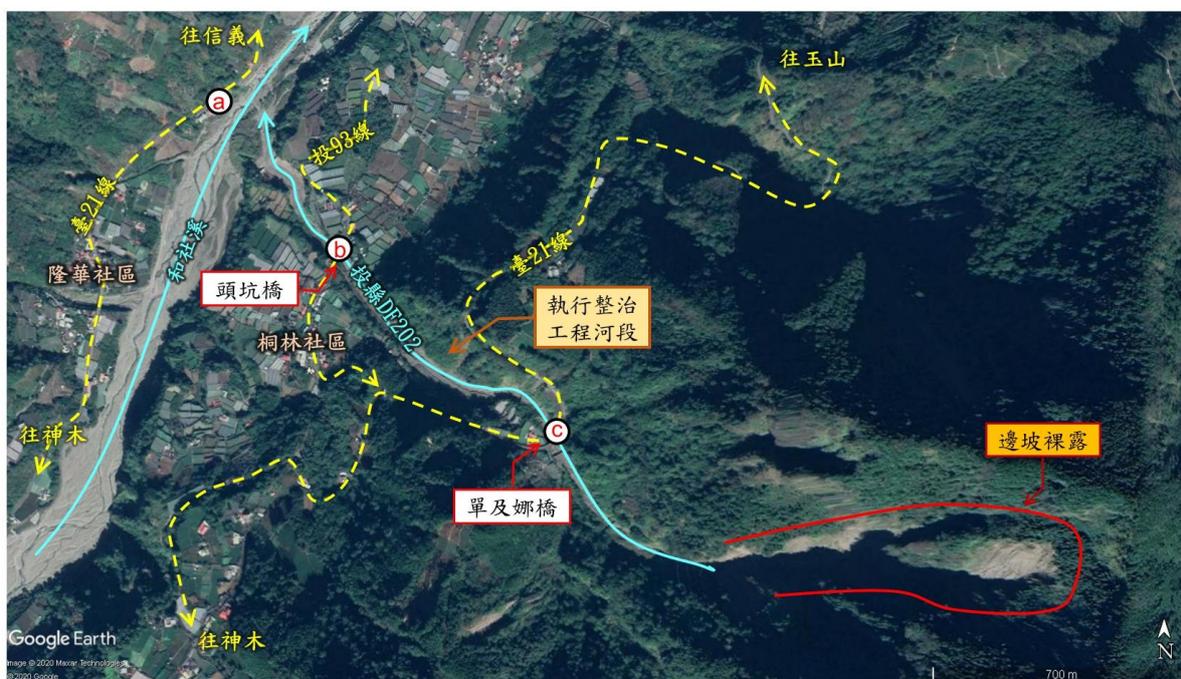
災害案件編號	101 年 0610 豪雨-南投信義-001	
災區行政區域	南投縣信義鄉神木村	
災害類型	土石流、洪水	
災害發生時間	101 年 6 月 11 日 19 時 00 分	
復勘日期	109 年 10 月 29 日	
植被覆蓋情況	植生調查之覆蓋度與所占空間區分等級： <input type="checkbox"/> A(<5%) <input type="checkbox"/> B(5-25%) <input type="checkbox"/> C(26-50%) <input checked="" type="checkbox"/> D(51-75%) <input type="checkbox"/> E(76-100%)	
工程改善措施紀錄	權責機關	水利署第四河川局、南投縣政府、林務局
	執行期間	101 年
	工程內容概述與執行情況	堰塞湖降挖工程、疏濬作業、護岸、防砂壩。
災害潛勢(環境變異說明)	單及娜橋至和社溪匯流口河段現況通水情形良好，兩岸植生生長茂盛，頭坑溪上游仍有坡面裸露，並有蝕溝沖蝕情形。如遇豪雨可能使坡面土砂下移。
