101 年 0610 豪雨災例復勘報告

101 年 0610 豪雨-台中新社-001

復勘日期：102 年 5 月 17 日

一、災區復勘現況(1/3)

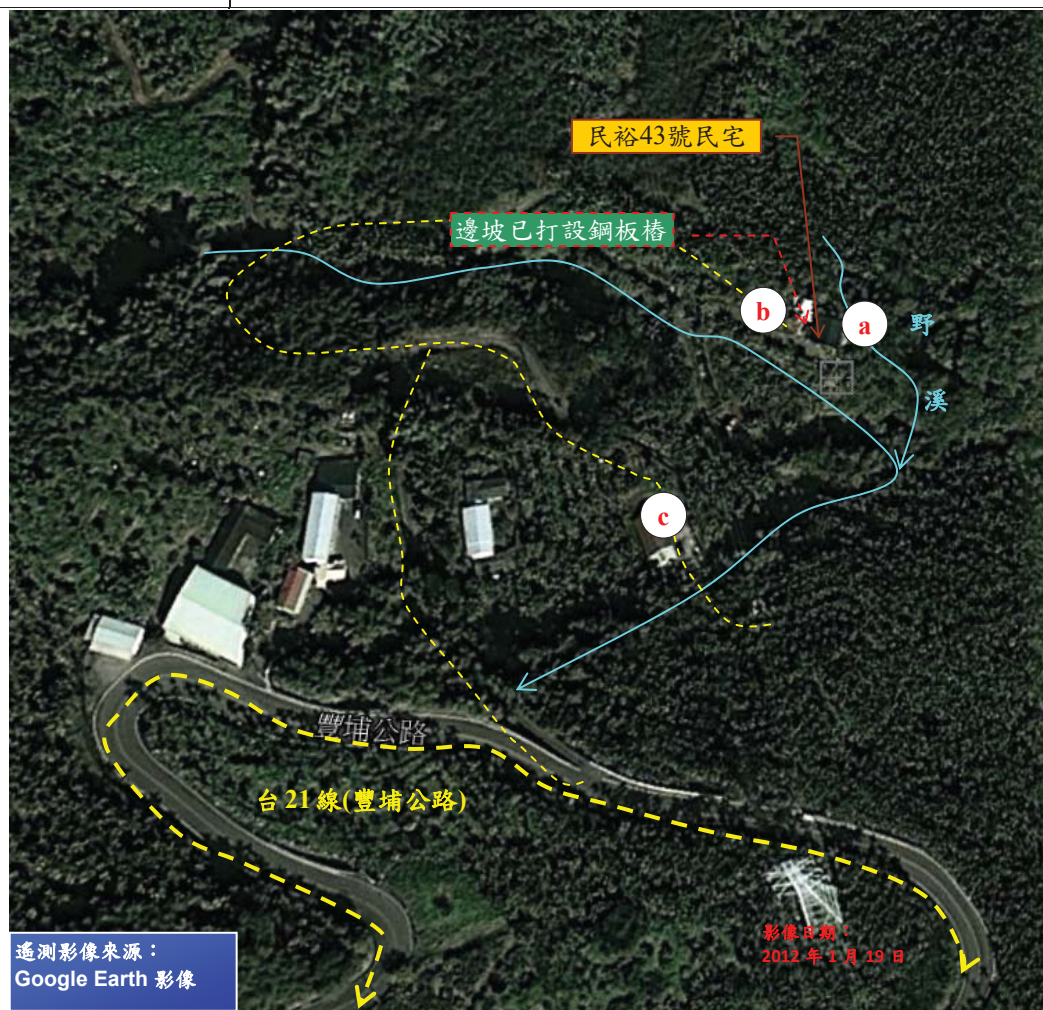
災害案件編號	101 年 0610 豪雨-台中新社-001	
災區行政區域	台中市新社區福興里	
災害類型	崩塌	
災害發生時間	101 年 6 月 10 日 17 時 00 分	
復勘日期	102 年 5 月 17 日	
植被覆蓋情況	植生調查之覆蓋度與所占空間區分等級： <input type="checkbox"/> A(<5%) <input type="checkbox"/> B(5-25%) <input type="checkbox"/> C(26-50%) <input checked="" type="checkbox"/> D(51-75%) <input type="checkbox"/> E(76-100%)	
工程改善措施紀錄	權責機關	臺中市政府
	執行期間	101 年 6 月至 101 年 12 月
	工程內容概述與執行情況	由臺中市政府新社區公所執行「101 年度天然災害緊急搶險工程」，於民宅下邊坡緊急打設鋼板樁，並於裸坡覆蓋帆布，保護民宅基礎。
災害潛勢(環境變異說明)	原民宅下邊坡崩塌，仍為坡度陡峭基礎裸露，受溪水淘刷或降雨侵襲，民宅仍有崩塌損毀的可能性。建議發布豪雨預報應注意雨量資訊及配合避難疏散。
