101 年蘇拉颱風災例復勘報告

101 年蘇拉颱風-宜蘭南澳-002

復勘日期：102 年 5 月 21 日

一、災區復勘現況(1/3)

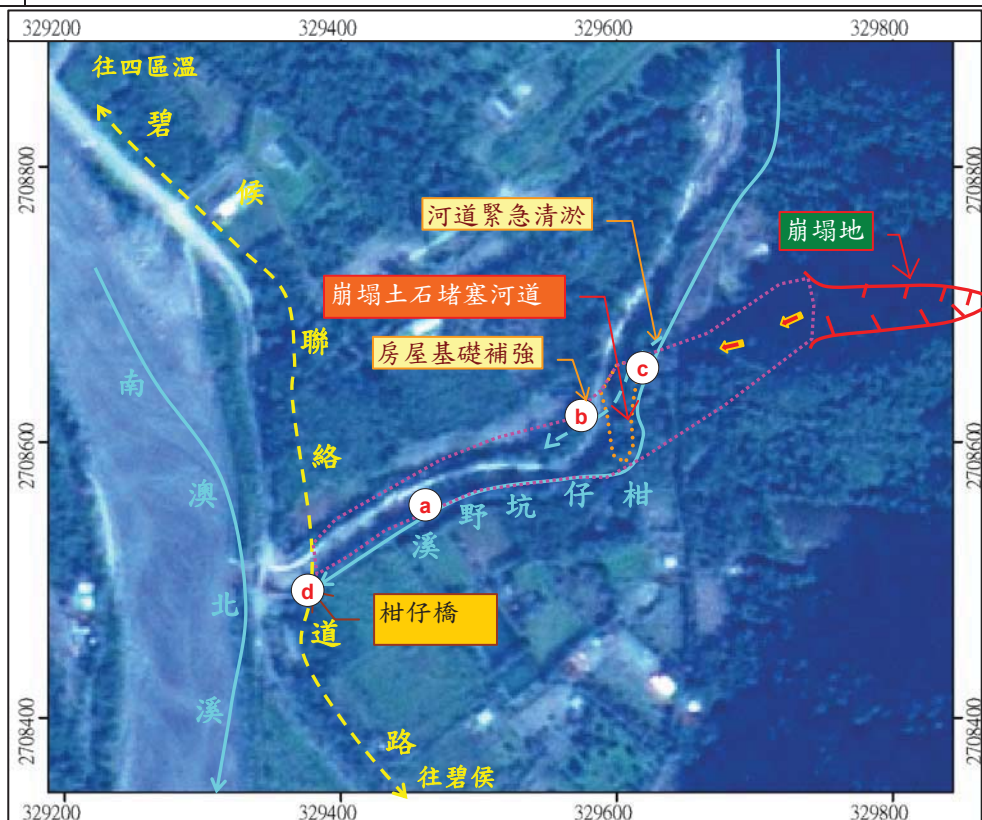
災害案件編號	101 年蘇拉颱風-宜蘭南澳-002	
災區行政區域	宜蘭縣南澳鄉碧候村	
災害類型	洪水、崩塌	
災害發生時間	101 年 8 月 2 日 2 時 00 分	
復勘日期	102 年 5 月 21 日	
植被覆蓋情況	植生調查之覆蓋度與所占空間區分等級： <input type="checkbox"/> A(<5%) <input type="checkbox"/> B(5-25%) <input type="checkbox"/> C(26-50%) <input checked="" type="checkbox"/> D(51-75%) <input type="checkbox"/> E(76-100%)	
工程改善措施紀錄	權責機關	1.宜蘭縣政府 2.水土保持局臺北分局
	執行期間	101 年 8 月至 101 年 12 月(宜蘭縣政府) 102 年 5 月至 102 年 10 月(水土保持局)
	工程內容概述與執行情況	宜蘭縣政府南澳鄉公所於災後執行「南澳鄉 101 年度道路、水利及土石流災害緊急搶修開口契約工程」，針對柑仔坑野溪進行土石清淤工作。水土保持局臺北分局執行「柑仔坑野溪治理工程」，預定整治河道約 350 公尺，包含固床工、護岸、基礎保護工及護坦工等設施，並針對河道清淤。工程已完成發包，尚未進場施作。
災害潛勢 (環境變異說明)	崩塌地下游河段目前嚴重淤積，河道堵塞仍有溪水越堤漫流的可能性，影響右岸民宅、道路與農田的安全。建議發布豪雨預報時應注意雨量資訊，宣導民眾撤離避難。
