101 年蘇拉颱風災例復勘報告

101 年蘇拉颱風-宜蘭大同-003

復勘日期：102 年 5 月 28 日

一、災區復勘現況(1/3)

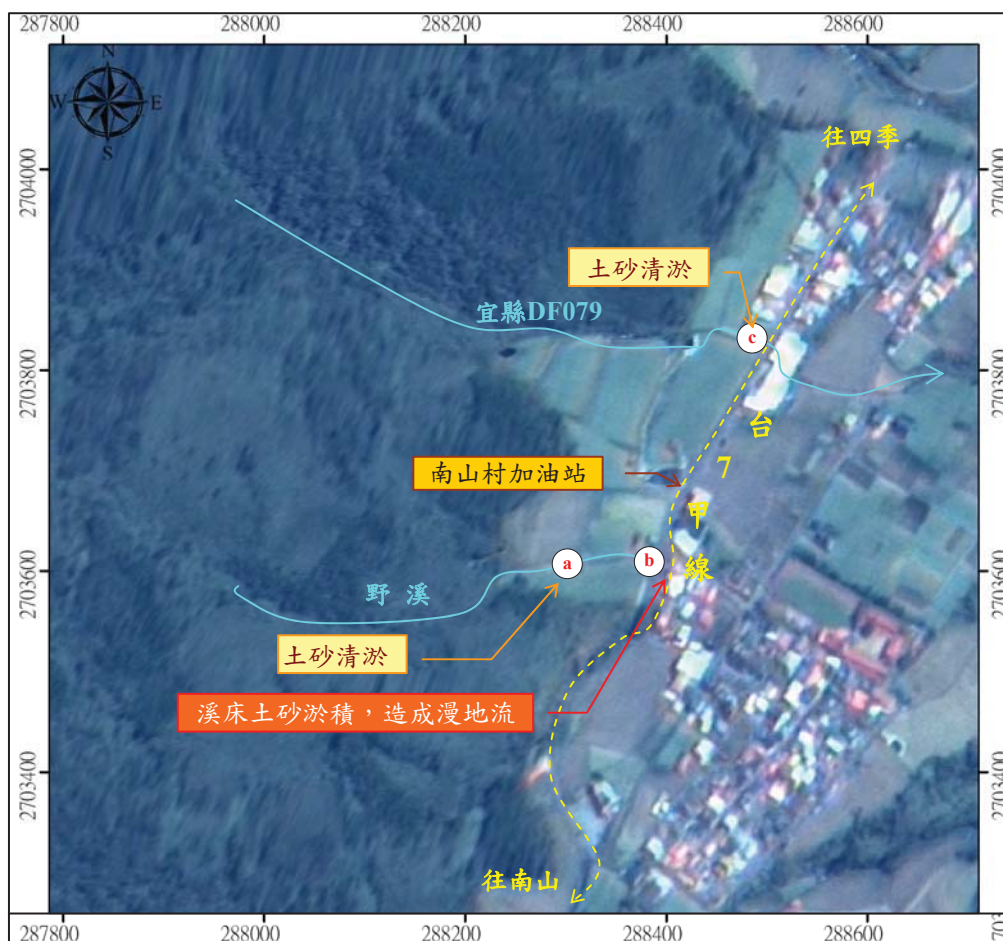
災害案件編號	101 年蘇拉颱風-宜蘭大同-003	
災區行政區域	宜蘭縣大同鄉南山村	
災害類型	洪水	
災害發生時間	101 年 8 月 2 日 3 時	
復勘日期	102 年 5 月 28 日	
植被覆蓋情況	植生調查之覆蓋度與所占空間區分等級： <input type="checkbox"/> A(<5%) <input type="checkbox"/> B(5-25%) <input type="checkbox"/> C(26-50%) <input type="checkbox"/> D(51-75%) <input checked="" type="checkbox"/> E(76-100%)	
工程改善措施紀錄	權責機關	宜蘭縣政府
	執行期間	101 年 8 月至 101 年 10 月
	工程內容概述與執行情況	宜蘭縣政府大同鄉公所執行「大同鄉 101 年度道路、水利及土石流災害緊急搶修開口契約工程」，於災後進行野溪溪床土砂清淤及護岸加高等改善工程，目前已施作完畢。
災害潛勢 (環境變異說明)	野溪下游與省道台 7 線交會處，野溪河道束縮且涵管嚴重堵塞，遇颱風豪雨可能導致溪水挾帶土砂漫淹道路，造成道路交通中斷、民宅淹水等災情。建議定期清疏野溪及宜縣 DF079 河道，保持河道橋涵暢通。
