101 年蘇拉颱風災例復勘報告

101 年蘇拉颱風-花蓮秀林-002

復勘日期：102 年 5 月 30 日

一、災區復勘現況(1/3)

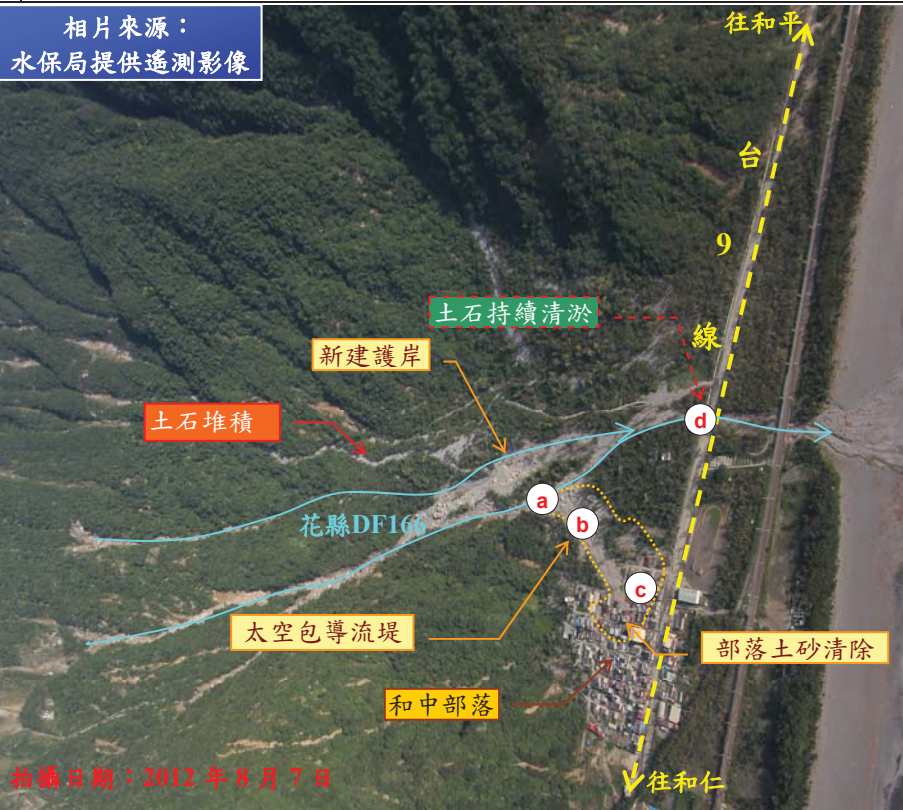
災害案件編號	101 年蘇拉颱風-花蓮秀林-002	
災區行政區域	花蓮縣秀林鄉和平村	
災害類型	土石流	
災害發生時間	101 年 08 月 02 日 04 時	
復勘日期	102 年 05 月 30 日	
植被覆蓋情況	植生調查之覆蓋度與所占空間區分等級： <input type="checkbox"/> A(<5%) <input type="checkbox"/> B(5-25%) <input type="checkbox"/> C(26-50%) <input checked="" type="checkbox"/> D(51-75%) <input type="checkbox"/> E(76-100%)	
工程改善措施紀錄	權責機關	1.花蓮縣政府 2.水土保持局花蓮分局
	執行期間	101 年 8 月至 101 年 12 月(花蓮縣政府) 101 年 11 月至 102 年 7 月(水土保持局)
	工程內容概述與執行情況	災後由花蓮縣政府秀林鄉公所執行「蘇拉颱風災後搶修工程」，緊急進行土砂清淤。水土保持局花蓮分局執行「和中部落北側野溪上游土石防治工程」等三件工程，進行防砂壩、護岸、導流堤及河道清淤，壩工因用地問題尚在協調中，鄰近省道的護岸已施作完成。
災害潛勢 (環境變異說明)	原野溪(花縣 DF166)預設置防砂壩，上游仍有大量土石，遇颱風豪雨仍有下移的可能性，防砂壩完工前土砂仍可能下移。下游原土砂溢流點設置太空包導流堤。災區坡度陡峭河道土砂堆積量多，建議定期清疏下游省道橋涵保持暢通，並注意豪雨警戒資訊，應持續注意疏散避難等工作。重機械待命緊急清疏。
