101 年蘇拉颱風重大土砂災例複勘報告

101 年蘇拉颱風-花蓮秀林-003

複勘日期：109 年 11 月 04 日

一、災區複勘現況(1/3)

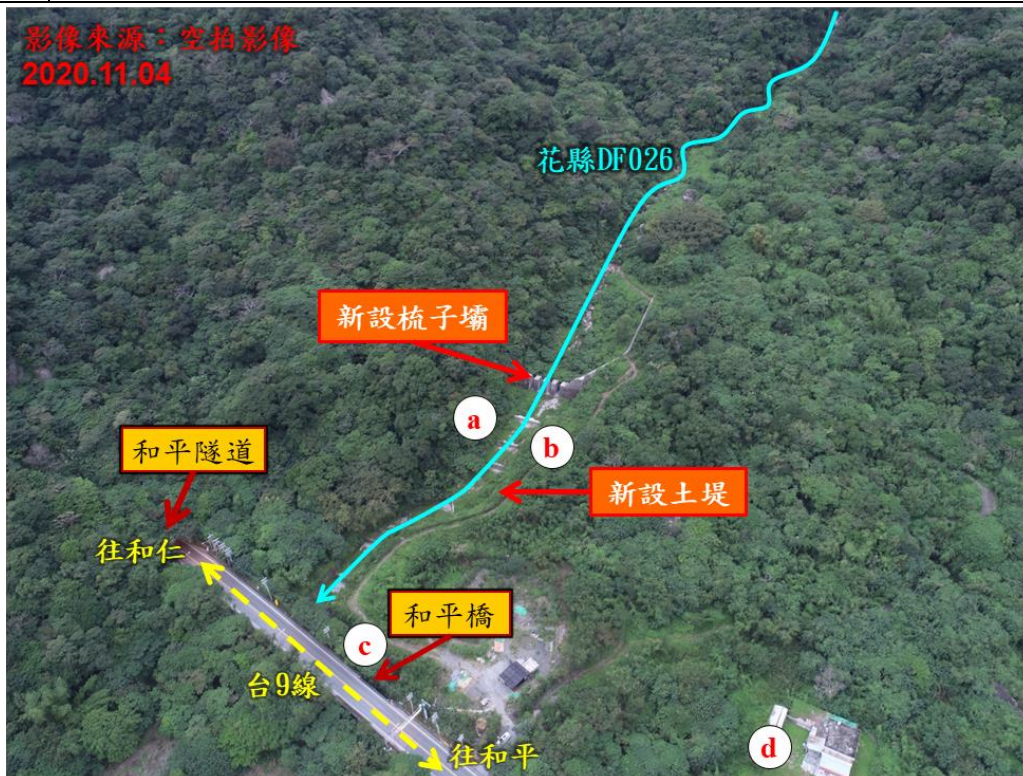
災害案件編號	101 年蘇拉颱風-花蓮秀林-003	
災區行政區域	花蓮縣秀林鄉和平村	
災害類型	土石流	
災害發生時間	101 年 08 月 02 日 04 時 00 分	
複勘日期	109 年 11 月 04 日	
植被覆蓋情況	植生調查之覆蓋度與所占空間區分等級： <input type="checkbox"/> A(<5%) <input type="checkbox"/> B(5-25%) <input type="checkbox"/> C(26-50%) <input type="checkbox"/> D(51-75%) <input checked="" type="checkbox"/> E(76-100%)	
工程改善措施紀錄	權責機關	花蓮縣政府、水土保持局花蓮分局
	執行期間	101 年 8 月至 101 年 12 月(花蓮縣政府) 101 年 11 月至 102 年 6 月(水土保持局)
	工程內容概述與執行情況	災後由花蓮縣政府秀林鄉公所執行「蘇拉颱風災後搶修工程」，緊急進行土砂清淤。水土保持局花蓮分局執行「和中部落 14 鄰土石防治工程」、「和中部落 14 鄰土石防治加強工程」，進行防砂壩、梳子壩及野溪整治，針對斷面不足的河段進行分流的處理。
災害潛勢 (環境變異說明)	花縣 DF026 已設置梳子壩，上游仍有大量土砂，遇颱風豪雨仍有下移的可能性，影響民宅及道路交通安全。河道左岸已新設土堤抬高原有地形約束河道流路，唯整治河道流路線型蜿蜒，未順應地形截彎取直，經訪談係因該處用地為原住民保留地而無順應地形治理。
