# 101 年蘇拉颱風災例復勘報告

101 年蘇拉颱風-苗栗大湖-001

復勘日期：102 年 6 月 6 日

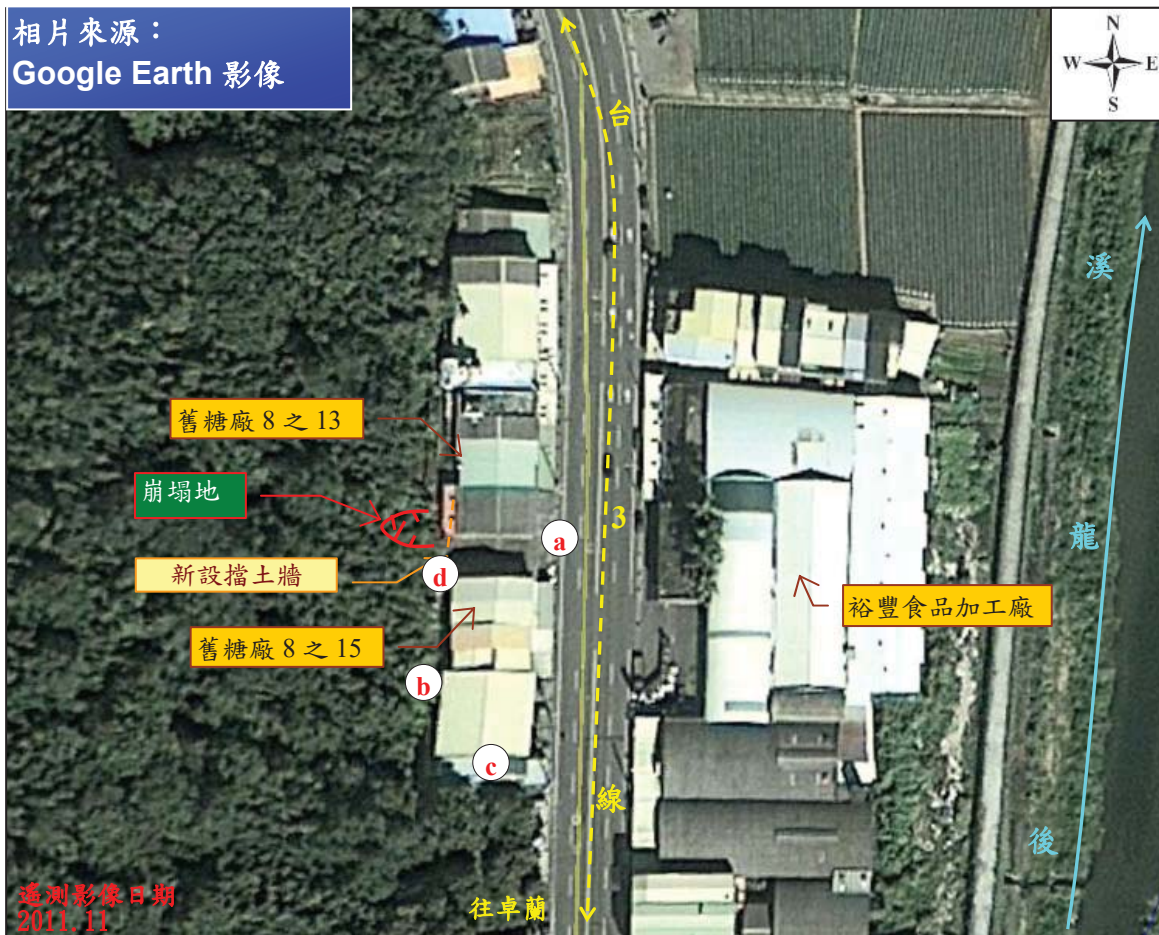
相片來源：  
Google Earth 影像

災害案件編號	101 年蘇拉颱風-苗栗大湖-001	
災區行政區域	苗栗縣大湖鄉大寮村	
災害類型	崩塌	
災害發生時間	101 年 8 月 2 日 16 時 00 分	
復勘日期	102 年 6 月 6 日	
植被覆蓋情況	植生調查之覆蓋度與所占空間區分等級： <input type="checkbox"/> A(<5%) <input type="checkbox"/> B(5-25%) <input type="checkbox"/> C(26-50%) <input type="checkbox"/> D(51-75%) <input checked="" type="checkbox"/> E(76-100%)	
工程改善措施紀錄	執行機關	苗栗縣政府
	執行期間	101 年 12 月至 102 年 2 月
	工程內容概述與執行情況	由行政院補助苗栗縣政府辦理「101 年蘇拉及天秤颱風災後復建工程」，於民宅後方施作擋土牆及靜水池，目前已施作完畢。
災害潛勢(環境變異說明)	災區已於民宅後方蝕溝設置擋土牆及排水溝，溝內暢通無土砂堆積。建議定期檢查溝內土砂堆積情形，保持排水暢通，減少造成土砂堵塞蝕溝溢流致災。
