# 102 年 0602 地震災例復勘報告

102 年 0602 地震-南投鹿谷-001

復勘日期：108 年 10 月 20 日

## 一、災區復勘現況(1/3)

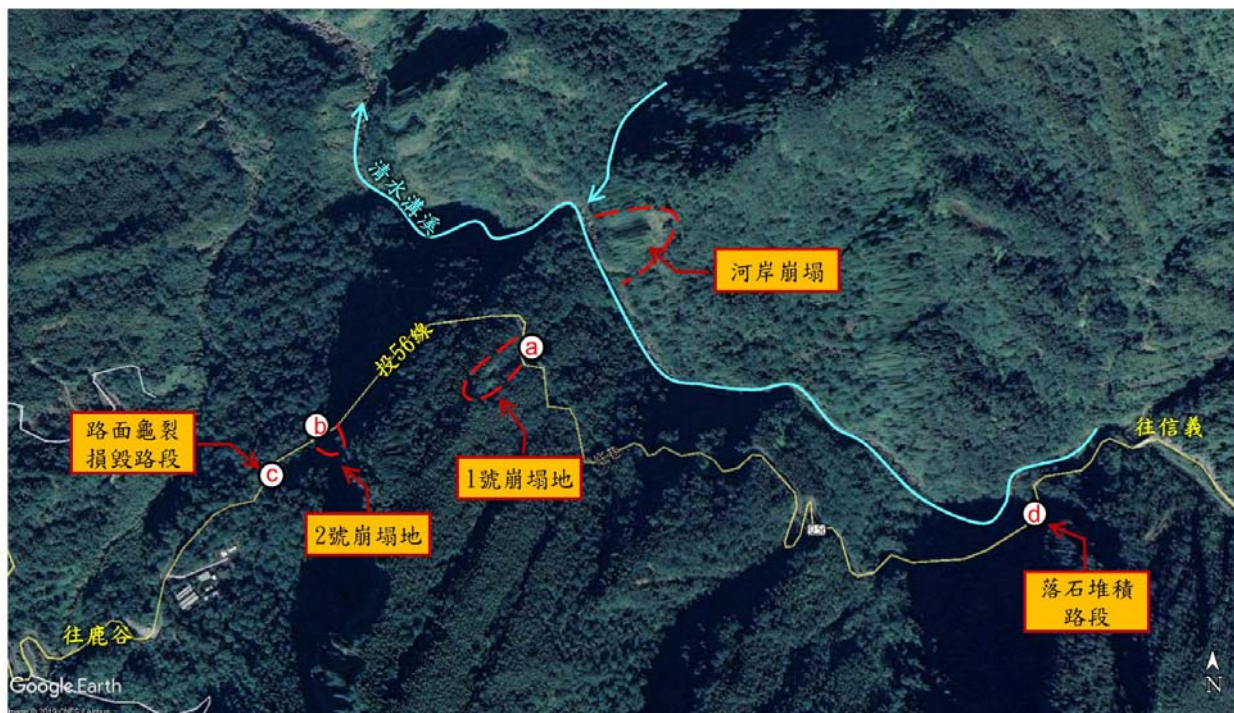
災害案件編號	102 年 0602 地震-南投鹿谷-001	
災區行政區域	南投縣鹿谷鄉鳳凰村	
災害類型	崩塌(山崩)	
災害發生時間	102 年 06 月 02 日 14 時 00 分	
復勘日期	108 年 10 月 20 日	
植被覆蓋情況	植生調查之覆蓋度與所占空間區分等級： <input type="checkbox"/> A(<5%) <input type="checkbox"/> B(5-25%) <input type="checkbox"/> C(26-50%) <input type="checkbox"/> D(51-75%) <input checked="" type="checkbox"/> E(76-100%)	
工程改善措施紀錄	權責機關	南投縣政府
	執行期間	108 年
	工程內容 概述與執行情況	2 號崩塌地於 108 年進行坡面植生工程、排水工程及擋土工程。
災害潛勢 (環境變異說明)	清水溝溪右岸崩塌地現況岩盤出露，坡面殘留土石材料較少。道路上邊坡崩塌地已完成植生復育或工程治理，因本區邊坡陡峭，遇豪雨地震仍有可能發生邊坡崩塌，且本次勘查於道路下邊坡發現部分坡面裸露，建議豪大雨期間應持續觀測道路邊坡沖蝕情形並預警性封閉道路。
