# 102 年其他災例復勘報告

102 年其他-嘉義竹崎-001

復勘日期：106 年 11 月 10 日

## 一、災區復勘現況(1/2)

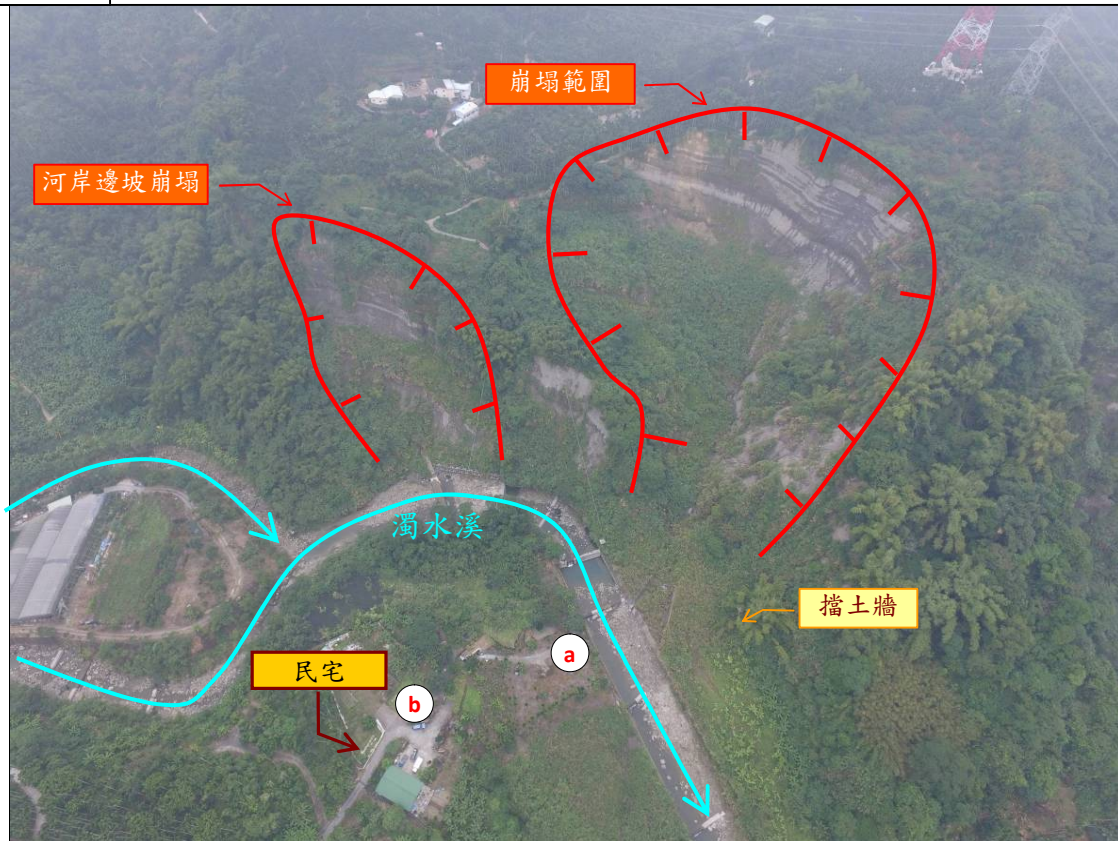
災害案件編號	102 年其他-嘉義竹崎-001	
災區行政區域	嘉義縣竹崎鄉桃源村	
災害類型	崩塌(山崩)	
災害發生時間	102 年 8 月 4 日 17 時	
復勘日期	106 年 11 月 10 日	
植被覆蓋情況	植生調查之覆蓋度與所占空間區分等級： <input type="checkbox"/> A(<5%) <input type="checkbox"/> B(5-25%) <input type="checkbox"/> C(26-50%) <input checked="" type="checkbox"/> D(51-75%) <input type="checkbox"/> E(76-100%)	
工程改善措施紀錄	權責機關	嘉義縣政府
	執行期間	102 年 8 月~103 年 5 月
	工程內容概述與執行情況	嘉義縣政府於崩塌後緊急清除土砂，後續於崩塌地址部施設擋土牆並針對蝕溝進行整治。
災害潛勢(環境變異說明)	崩塌地堆積區域現況植生生長情形良好。唯崩塌坡面陡峭，植物生長不易，大部分坡面仍裸露，遇颱風豪雨時崩塌面積有擴大風險，應持續監測。

註 2：影像來源：無人空中載具拍攝；影像拍攝日期為 2017 年 11 月 10 日。

註 3：拍攝方位角係以磁北方向 220 度順時針方向測至目標物之水平角。
