102 年其他災例復勘報告

102 年其他-嘉義竹崎-001

復勘日期：108 年 10 月 16 日

一、災區復勘現況(1/2)

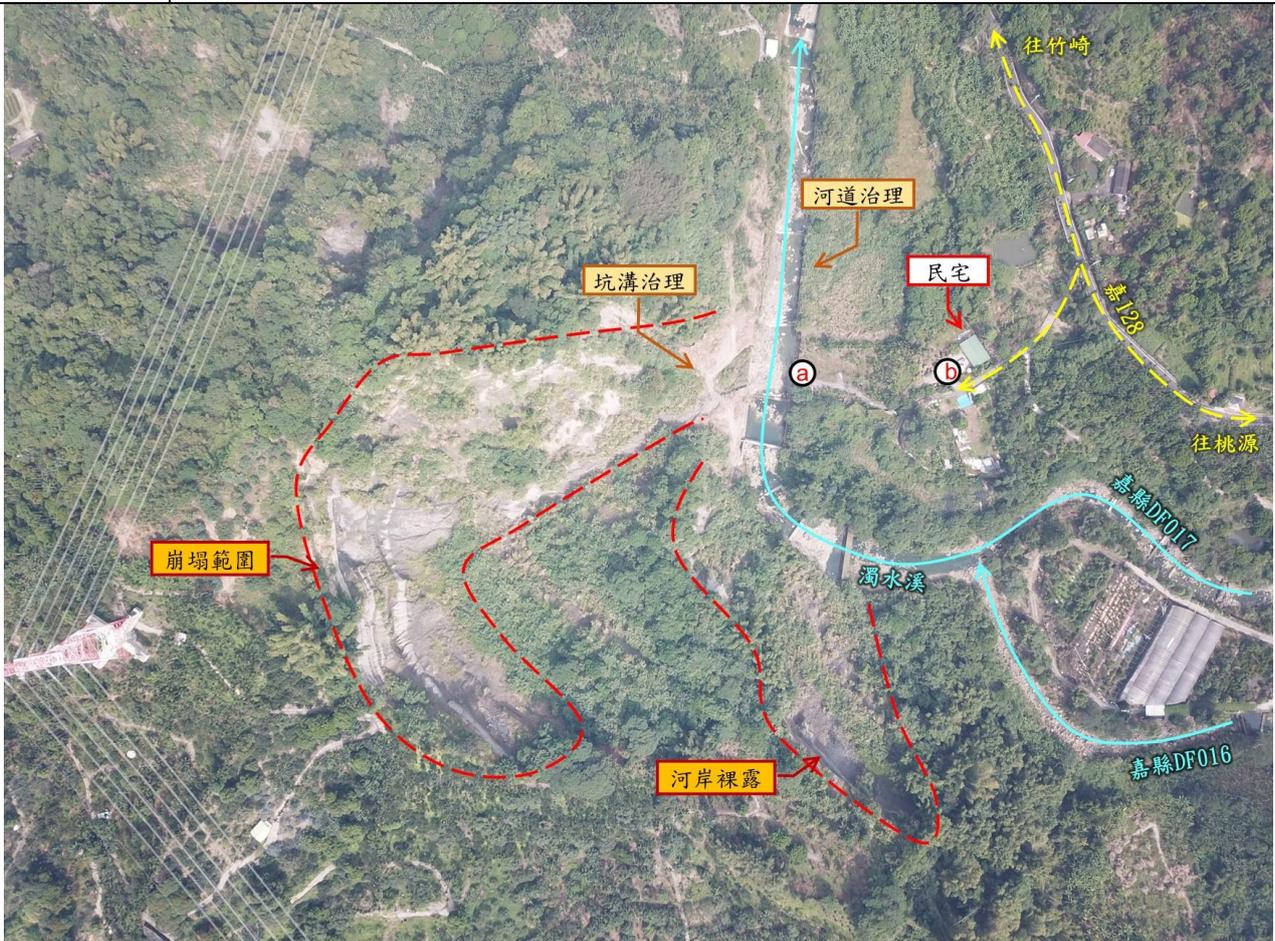
災害案件編號	102 年其他-嘉義竹崎-001	
災區行政區域	嘉義縣竹崎鄉桃源村	
災害類型	崩塌(山崩)	
災害發生時間	102 年 8 月 4 日 17 時	
復勘日期	108 年 10 月 16 日	
植被覆蓋情況	植生調查之覆蓋度與所占空間區分等級： <input type="checkbox"/> A(<5%) <input type="checkbox"/> B(5-25%) <input type="checkbox"/> C(26-50%) <input checked="" type="checkbox"/> D(51-75%) <input type="checkbox"/> E(76-100%)	
工程改善措施紀錄	權責機關	嘉義縣政府
	執行期間	102 年 8 月~103 年 5 月
	工程內容概述與執行情況	嘉義縣政府於崩塌後緊急清除土砂，後續於崩塌地址部施設擋土牆並針對蝕溝進行整治。
災害潛勢(環境變異說明)	崩塌地堆積區域坡面仍裸露，遇颱風豪雨時仍有土砂下移風險，應持續監測。下移土石材料導致濁水溪流心向右偏移，河道右岸有刷深情形，建議持續觀察構造物淘刷情形。

註 2：影像來源：無人空中載具拍攝；影像拍攝日期為 2019 年 10 月 16 日。

註 3：拍攝方位角係以磁北方向 340 度順時針方向測至目標物之水平角。
