102 年其他災例復勘報告

102 年其他-嘉義阿里山-001

復勘日期：103 年 5 月 26 日

一、災區復勘現況(1/3)

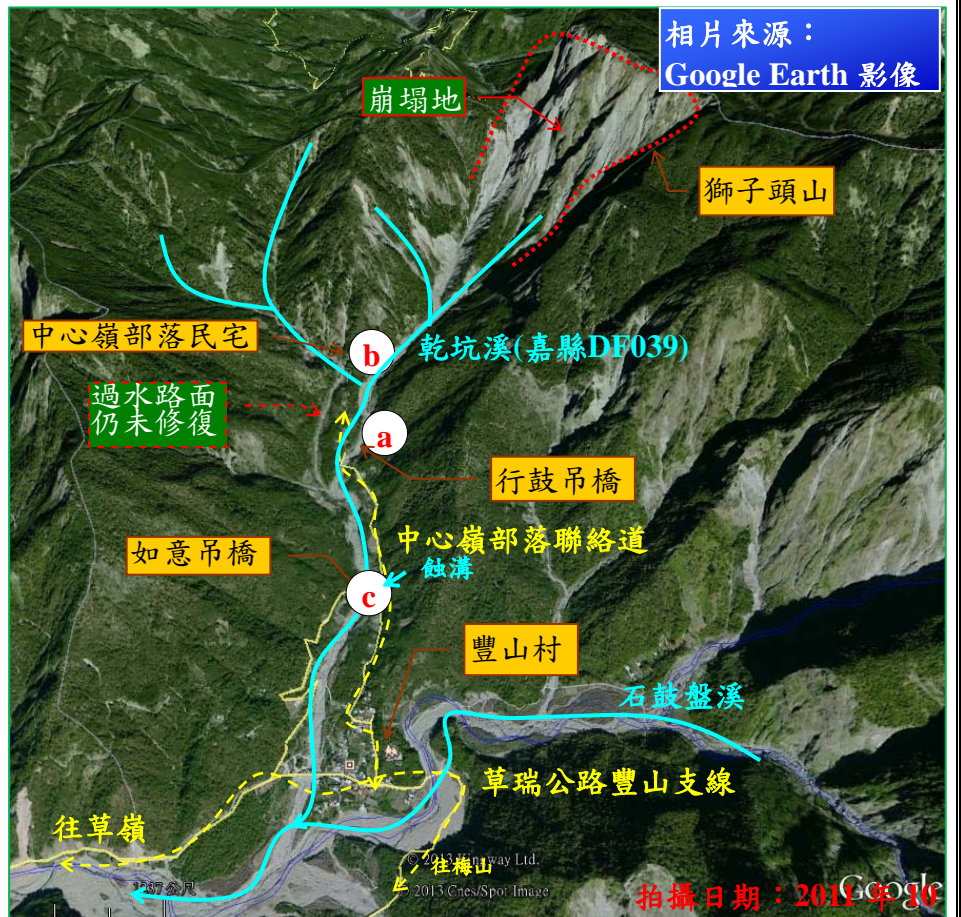
災害案件編號	102 年其他-嘉義阿里山-001	
災區行政區域	嘉義縣阿里山鄉豐山村	
災害類型	土石流(嘉縣 DF039)	
災害發生時間	102 年 7 月 6 日 15 時	
復勘日期	103 年 5 月 26 日	
植被覆蓋情況	植生調查之覆蓋度與所占空間區分等級： <input type="checkbox"/> A(<5%) <input type="checkbox"/> B(5-25%) <input checked="" type="checkbox"/> C(26-50%) <input type="checkbox"/> D(51-75%) <input type="checkbox"/> E(76-100%)	
工程改善措施紀錄	權責機關	1.嘉義縣政府
	執行期間	嘉義縣阿里山鄉公所派員緊急搶修道路(嘉義縣政府)(102.07)
	工程內容概述與執行情況	往中心嶺部落聯絡道經鄉公所緊急搶修後，復勘時仍損毀無法通行，聯絡道之過水路面下方管涵無法發揮作用，當地居民已改行駛行鼓吊橋或繞道行駛。
災害潛勢(環境變異說明)	災區上邊坡裸露崩塌面範圍廣大，崩塌地上仍有留大量崩積土方，若遭遇較極端之氣候如颱風、地震、豪雨等情形，坡面仍可能再次因雨水沖蝕或地震外力影響擴大，崩落土石直接堆積於河道，恐影響河道通水斷面，並造成土石流災害。 建議颱風或豪雨時加強宣導鄰近崩塌地之保全民宅人員疏散避難。
