102 年其他災例復勘報告

102 年其他-嘉義阿里山-001

復勘日期：107 年 11 月 01 日

一、災區復勘現況(1/3)

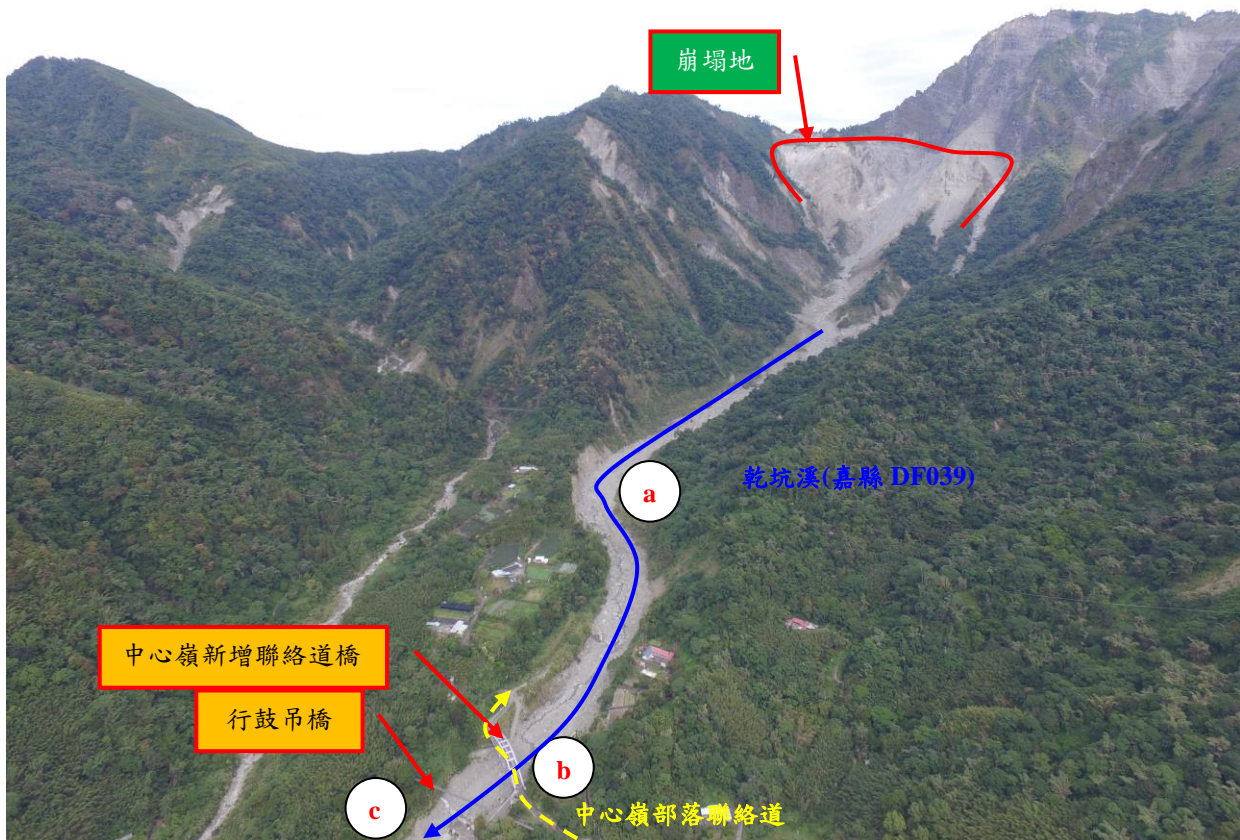
災害案件編號	102 年其他-嘉義阿里山-001	
災區行政區域	嘉義縣阿里山鄉豐山村	
災害類型	土石流	
災害發生時間	102 年 7 月 6 日 15 時 00 分	
復勘日期	107 年 11 月 01 日	
植被覆蓋情況	植生調查之覆蓋度與所占空間區分等級： <input type="checkbox"/> A(<5%) <input type="checkbox"/> B(5-25%) <input type="checkbox"/> C(26-50%) <input type="checkbox"/> D(51-75%) <input checked="" type="checkbox"/> E(76-100%)	
工程改善措施紀錄	權責機關	嘉義縣政府
	執行期間	102 年
	工程內容概述與執行情況	往中心嶺部落聯絡道施設行鼓吊橋
災害潛勢 (環境變異說明)	災區上邊坡裸露崩塌面積廣大，坡面仍可能再次因雨水沖蝕或地震外力影響廣大，崩落土石直接堆積於河道，恐影響河道通水斷面。建議颱風或豪雨時加強宣導鄰近崩塌地之保全住戶疏散避難。
