102 年康芮颱風災例復勘報告

102 年康芮颱風-台南新化-001

復勘日期：109 年 10 月 31 日

一、災區復勘現況(1/2)

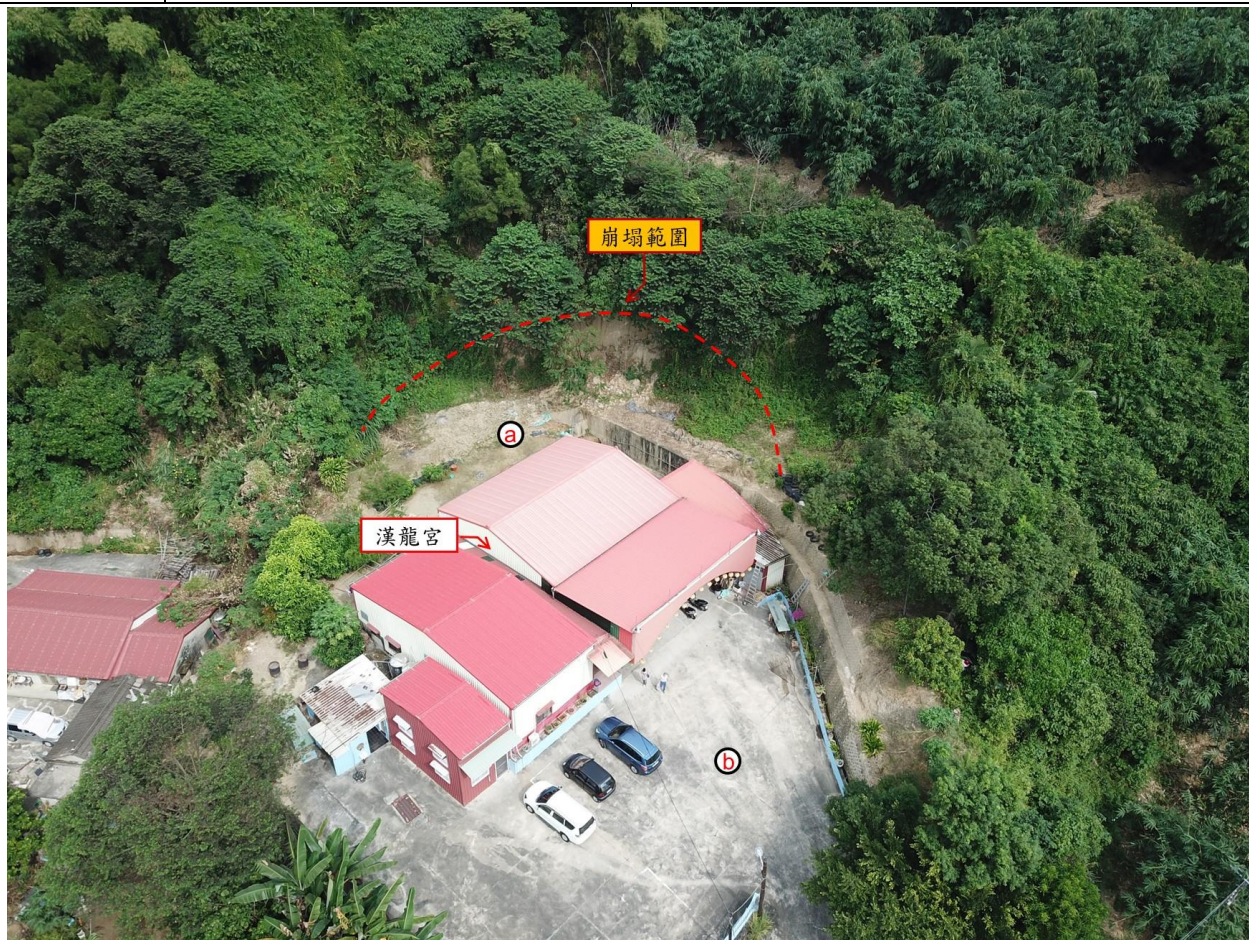
災害案件編號	102 年康芮颱風-台南新化-001	
災區行政區域	台南市新化區大坑里	
災害類型	崩塌(山崩)	
災害發生時間	102 年 8 月 29 日 13 時 00 分	
復勘日期	109 年 10 月 31 日	
植被覆蓋情況	植生調查之覆蓋度與所占空間區分等級： <input type="checkbox"/> A(<5%) <input type="checkbox"/> B(5-25%) <input type="checkbox"/> C(26-50%) <input checked="" type="checkbox"/> D(51-75%) <input type="checkbox"/> E(76-100%)	
工程改善措施紀錄	權責機關	台南市政府
	執行期間	--
	工程內容概述與執行情況	本案未執行工程改善，僅清除堆積土砂。邊坡自然復育。
災害潛勢(環境變異說明)	邊坡部分坡面已有植生生長，但裸露區域遇降雨時仍有土砂下移情形。豪大雨時應持續觀測坡面。

註 2：影像來源：無人機空拍；影像拍攝日期為 2020 年 10 月 31 日。
