# 102 年康芮颱風災例復勘報告

102 年康芮颱風-基隆中正-001

復勘日期：103 年 5 月 5 日

## 一、災區復勘現況(1/2)

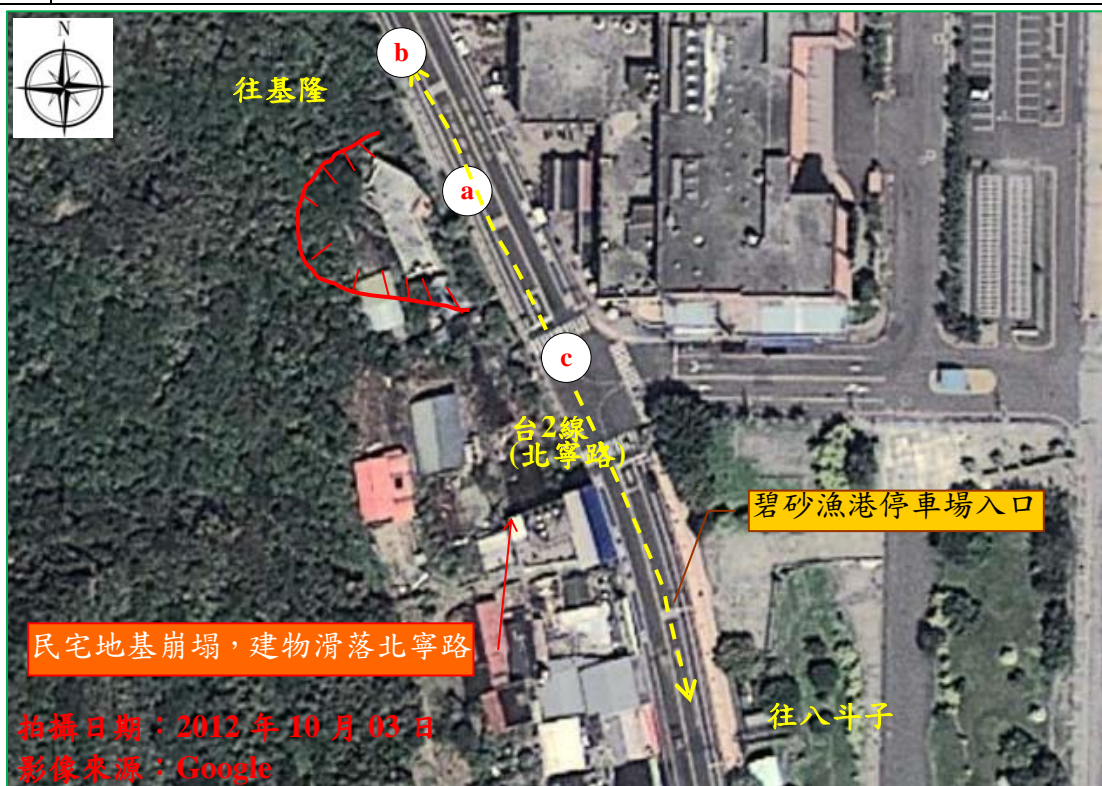
災害案件編號	102 年康芮颱風-基隆中正-001	
災區行政區域	基隆市中正區碧砂里	
災害類型	崩塌(地滑)	
災害發生時間	102 年 8 月 31 日 17 時	
復勘日期	103 年 5 月 5 日	
植被覆蓋情況	植生調查之覆蓋度與所占空間區分等級： <input type="checkbox"/> A(<5%) <input type="checkbox"/> B(5-25%) <input type="checkbox"/> C(26-50%) <input checked="" type="checkbox"/> D(51-75%) <input type="checkbox"/> E(76-100%)	
工程改善措施紀錄	權責機關	1.基隆市政府 2.公路局
	執行期間	復勘時重機具已清除坡面堆積土砂及受損民宅(基隆市政府)
	工程內容概述與執行情況	災後基隆市政府派重機具清除堆積土砂及崩塌滑落之民宅，且已清除道路堆積土砂(公路局)。
災害潛勢(環境變異說明)	崩塌面上緣已有岩層裸露，受災民宅位於為表土之淺層崩塌，坡面及道路邊坡擋土牆損毀且無排水孔等設施，仍有再次發生崩塌的潛勢，建議颱風或豪雨時加強宣導鄰近崩塌地之保全民宅人員疏散避難，以撤離居民減少洪災。
