# 102 年康芮颱風災例復勘報告

102 年康芮颱風-基隆中正-003

復勘日期：103 年 5 月 5 日

## 一、災區復勘現況(1/3)

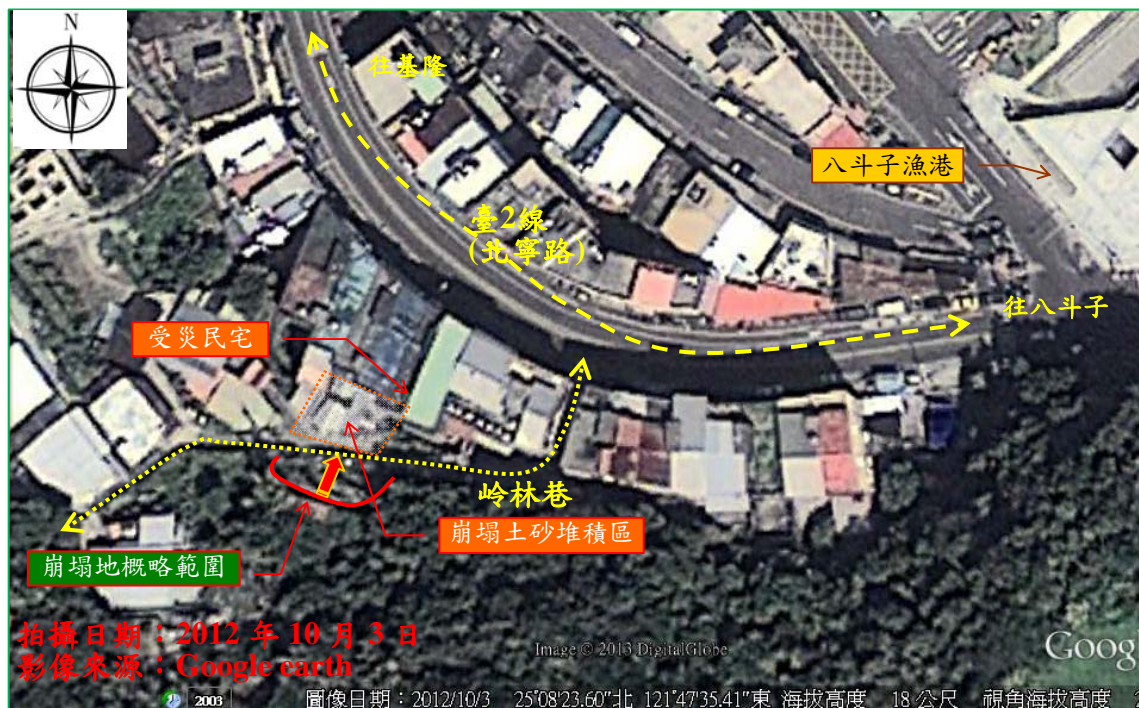
災害案件編號	102 年康芮颱風-基隆中正-003	
災區行政區域	基隆市中正區碧砂里	
災害類型	崩塌(山崩)	
災害發生時間	102 年 8 月 31 日 16 時	
復勘日期	103 年 5 月 5 日	
植被覆蓋情況	植生調查之覆蓋度與所占空間區分等級： <input type="checkbox"/> A(<5%) <input type="checkbox"/> B(5-25%) <input type="checkbox"/> C(26-50%) <input checked="" type="checkbox"/> D(51-75%) <input type="checkbox"/> E(76-100%)	
工程改善措施紀錄	權責機關	基隆市政府
	執行期間	1. 災後區公所緊急清除民宅內部與嶺林巷路面之堆積土砂(基隆市政府) (102.9.8) 2. 復勘時正施作北寧路 344 巷邊坡復建工程 (基隆縣政府) (103.2.10~103.4.11)
	工程內容概述與執行情況	災後基隆市政府執行經區公所會同工程單位，於民國 102 年 9 月 8 日已將上方坡面巨石分批次敲碎清除，復勘時已清除道路堆積土砂(公路局)，坡面蓋上防水布，防止沖蝕。
災害潛勢(環境變異說明)	復勘時正施作北寧路 344 巷邊坡復建工程，坡面蓋上臨時性防水布，防止沖刷，仍有災害發生的潛勢，加上本區域已發生土石崩塌，未來需甚佳嚴防災害再次發生。 <b>建議颱風豪雨前加強宣導疏散避難。</b>
