102 年康芮颱風災例復勘報告

102 年康芮颱風-屏東獅子-001

復勘日期：107 年 11 月 03 日

一、災區復勘現況(1/2)

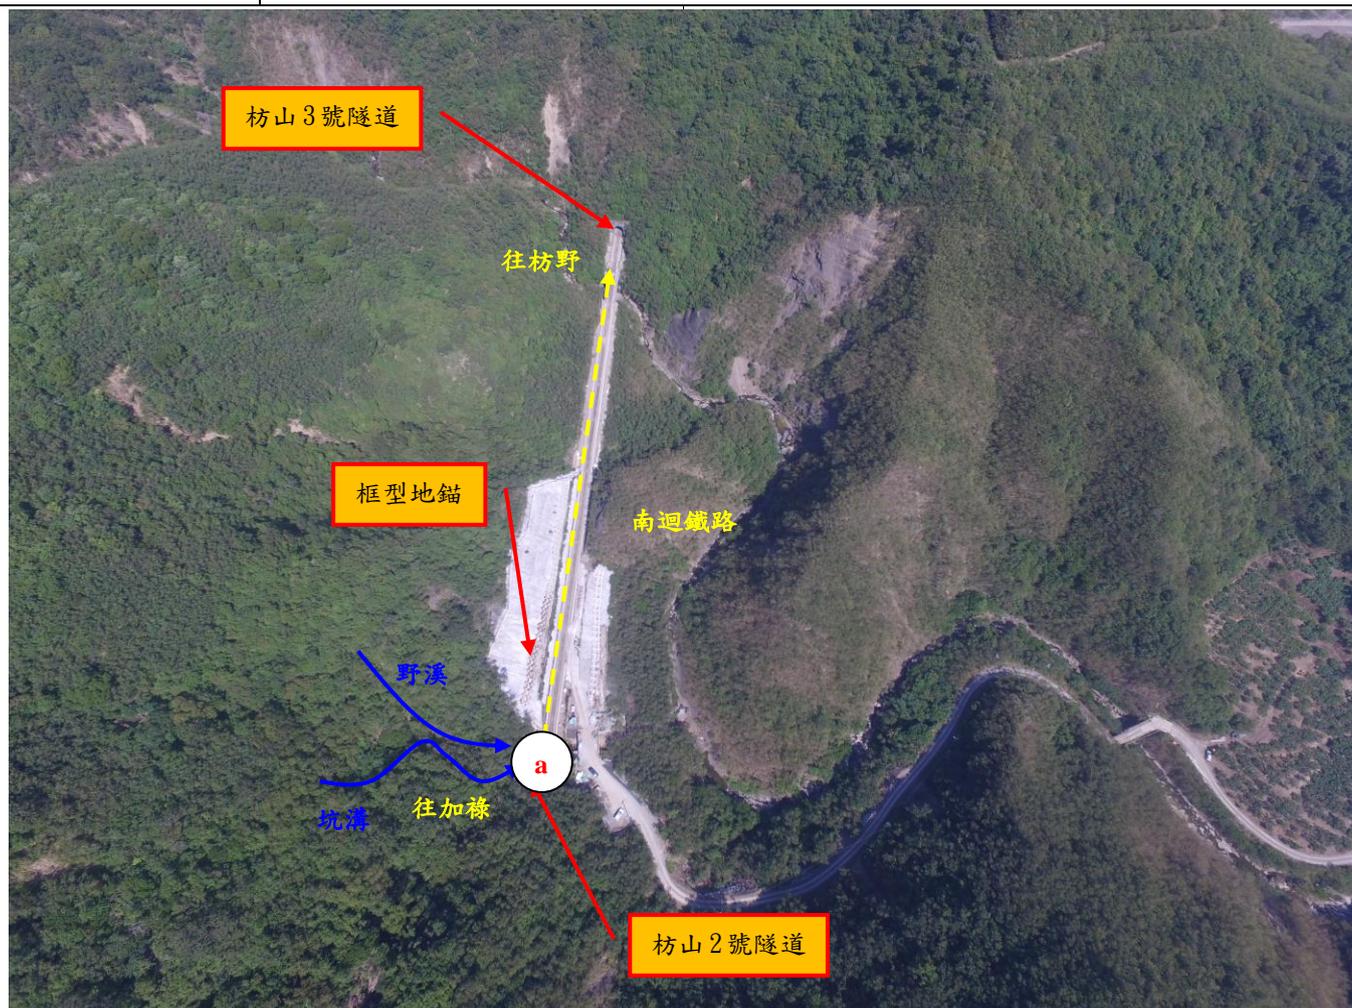
災害案件編號	102 年康芮颱風-屏東獅子-001	
災區行政區域	屏東縣獅子鄉內獅村	
災害類型	崩塌(沖蝕)	
災害發生時間	102 年 8 月 31 日 07 時 0 分	
復勘日期	107 年 11 月 03 日	
植被覆蓋情況	植生調查之覆蓋度與所占空間區分等級： <input type="checkbox"/> A(<5%) <input type="checkbox"/> B(5-25%) <input type="checkbox"/> C(26-50%) <input checked="" type="checkbox"/> D(51-75%) <input type="checkbox"/> E(76-100%)	
工程改善措施紀錄	權責機關	屏東縣政府
	執行期間	102 年至 103 年
	工程內容概述與執行情況	枋山 2 號隧道口坑溝護岸
災害潛勢 (環境變異說明)	復勘時坑溝已施作護岸，坡面有框型地錨。建議鐵路局於發布颱風或豪雨警報，於隧道口邊坡進行警戒，保障鐵路用路安全。

註 2：影像來源：無人空中載具拍攝；影像拍攝日期為 2018 年 11 月 03 日。

註 3：拍攝方位角係以磁北方向 70 度順時針方向測至目標物之水平角。
