# 102 年菲特颱風復勘報告

102 年菲特颱風-桃園復興-001

復勘日期：109 年 10 月 18 日

## 一、災區復勘現況(1/2)

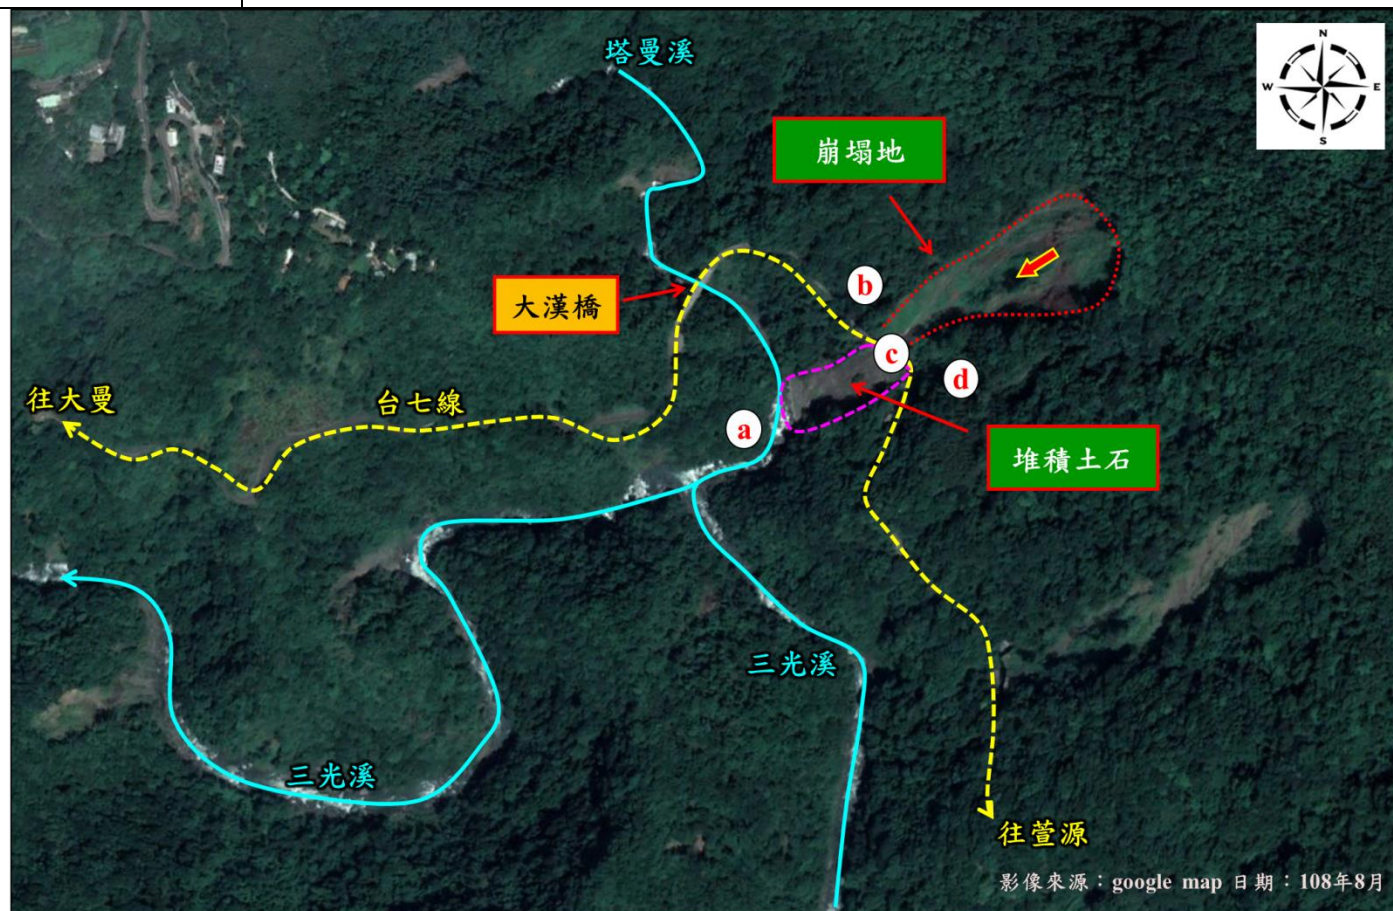
災害案件編號	102 年菲特颱風-桃園復興-001	
災區行政區域	桃園市復興區華陵里	
災害類型	崩塌(沖蝕)	
災害發生時間	102 年 10 月 6 日 16 時 00 分	
復勘日期	109 年 10 月 18 日	
植被覆蓋情況	植生調查之覆蓋度與所占空間區分等級： <input type="checkbox"/> A(<5%) <input type="checkbox"/> B(5-25%) <input type="checkbox"/> C(26-50%) <input type="checkbox"/> D(51-75%) <input checked="" type="checkbox"/> E(76-100%)	
工程改善措施紀錄	權責機關	公路總局第一區養護工程處
	執行期間	
	工程內容概述與執行情況	道路土砂清除及增設擋水設施。
災害潛勢(環境變異說明)	受菲特颱風影響，復興區華陵里台七線道路邊坡，經豪雨沖刷再次崩塌，土砂順沿坡面快速滑落並沖刷形成沖蝕溝。道路護欄遭崩落土石撞毀。道路現況已修復完畢，且邊坡植生恢復良好。
