102 年蘇力颱風災例復勘報告

102 年蘇力颱風-南投魚池-001

復勘日期：107 年 11 月 02 日

一、災區復勘現況(1/3)

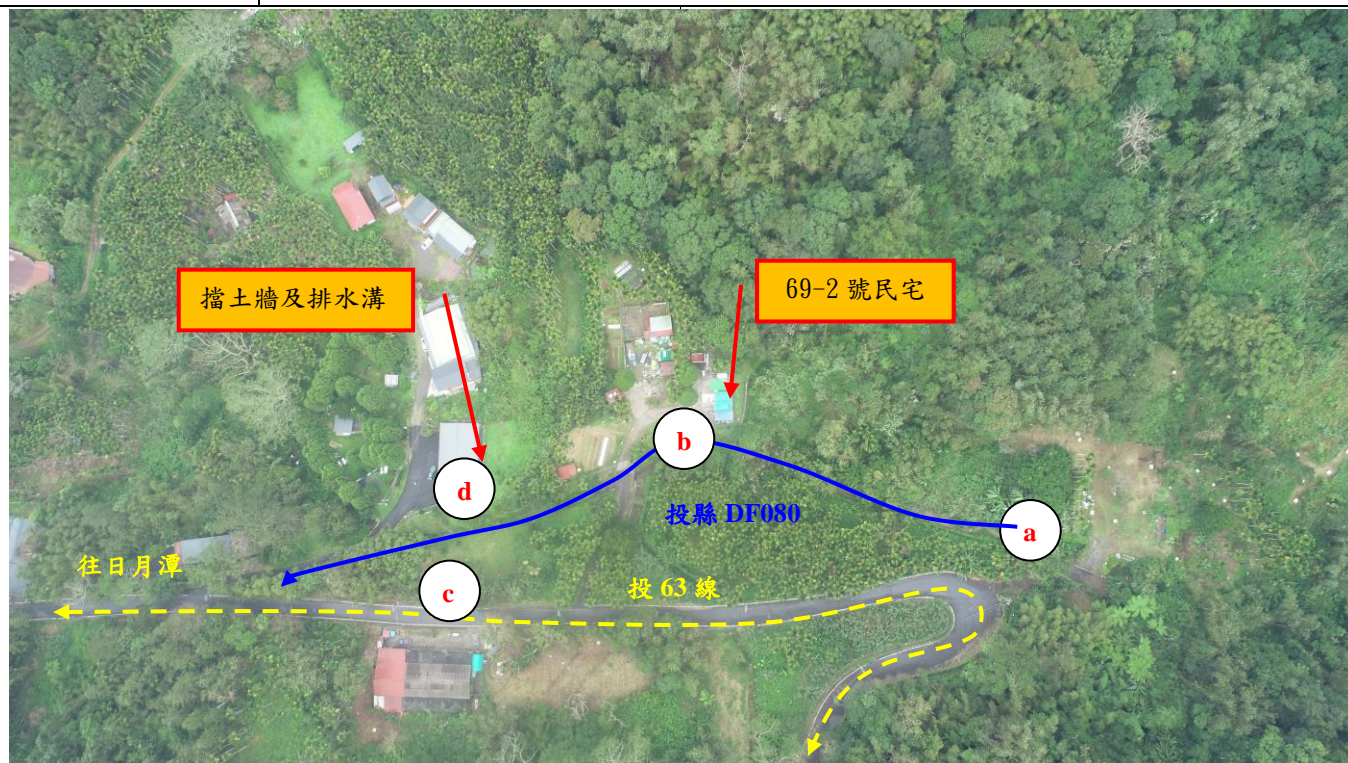
災害案件編號	102 年蘇力颱風-南投魚池-001	
災區行政區域	南投縣魚池鄉日月村	
災害類型	土石流	
災害發生時間	102 年 7 月 13 日 07 時 0 分	
復勘日期	107 年 11 月 02 日	
植被覆蓋情況	植生調查之覆蓋度與所占空間區分等級： <input type="checkbox"/> A(<5%) <input type="checkbox"/> B(5-25%) <input type="checkbox"/> C(26-50%) <input type="checkbox"/> D(51-75%) <input checked="" type="checkbox"/> E(76-100%)	
工程改善措施紀錄	權責機關	林務局
	執行期間	103 年
	工程內容概述與執行情況	投縣 DF080 施作防砂壩
災害潛勢 (環境變異說明)	復勘時投縣 DF080 右支流新設置防砂壩及護岸調整河道坡度及流路，河道內雜草叢生。建議颱風或豪雨前適時疏濬。
