103 年麥德姆颱風災例復勘報告

103 年麥德姆颱風-高雄杉林-001

復勘日期：104 年 8 月 5 日

一、災區復勘現況(1/2)

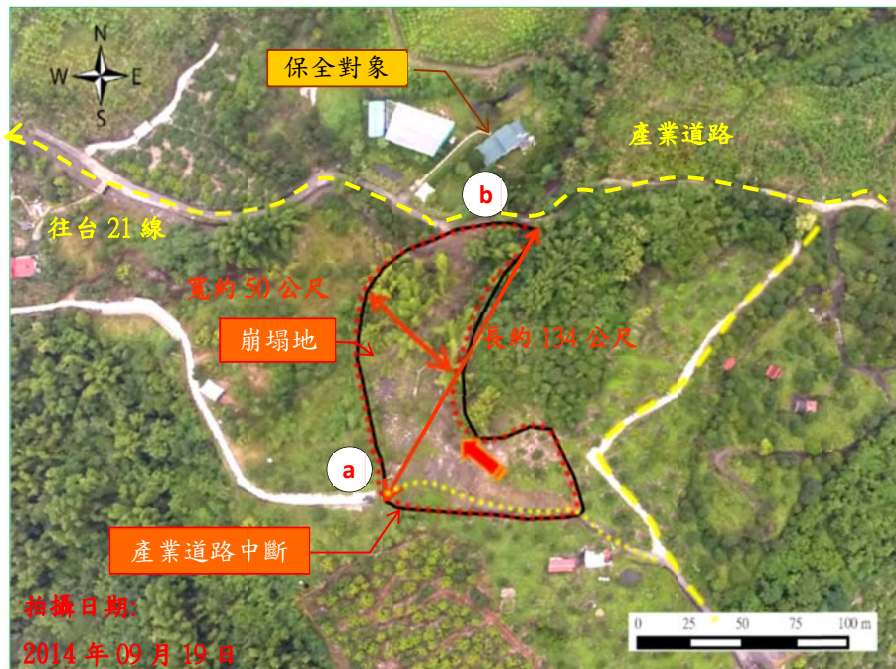
災害案件編號	103 年麥德姆颱風-高雄杉林-001	
災區行政區域	高雄市杉林區月眉里	
災害類型	崩塌(地滑)	
災害發生時間	103 年 7 月 23 日 14 時	
復勘日期	104 年 8 月 5 日	
植被覆蓋情況	植生調查之覆蓋度與所占空間區分等級： <input type="checkbox"/> A(<5%) <input type="checkbox"/> B(5-25%) <input type="checkbox"/> C(26-50%) <input checked="" type="checkbox"/> D(51-75%) <input type="checkbox"/> E(76-100%)	
工程改善措施紀錄	權責機關	--
	執行期間	--
	工程內容概述與執行情況	未進行治理工程
災害潛勢 (環境變異說明)	崩塌區坡面雖有 70% 以上面積已有植被覆蓋，惟原先崩塌之土石仍堆積於坡面，未經處理，且發育出 2 處以上之蝕溝，未來遭遇高強度之降雨時，仍可能再發生崩塌。保全對象位於崩塌區之坡趾對岸，若崩落之土石阻塞河道，可能造成溪水溢流，危及保全對象安全。
