# 104 年杜鵑颱風復勘報告

104 年杜鵑颱風-新北坪林-001

復勘日期：109 年 10 月 19 日

## 一、災區復勘現況(1/2)

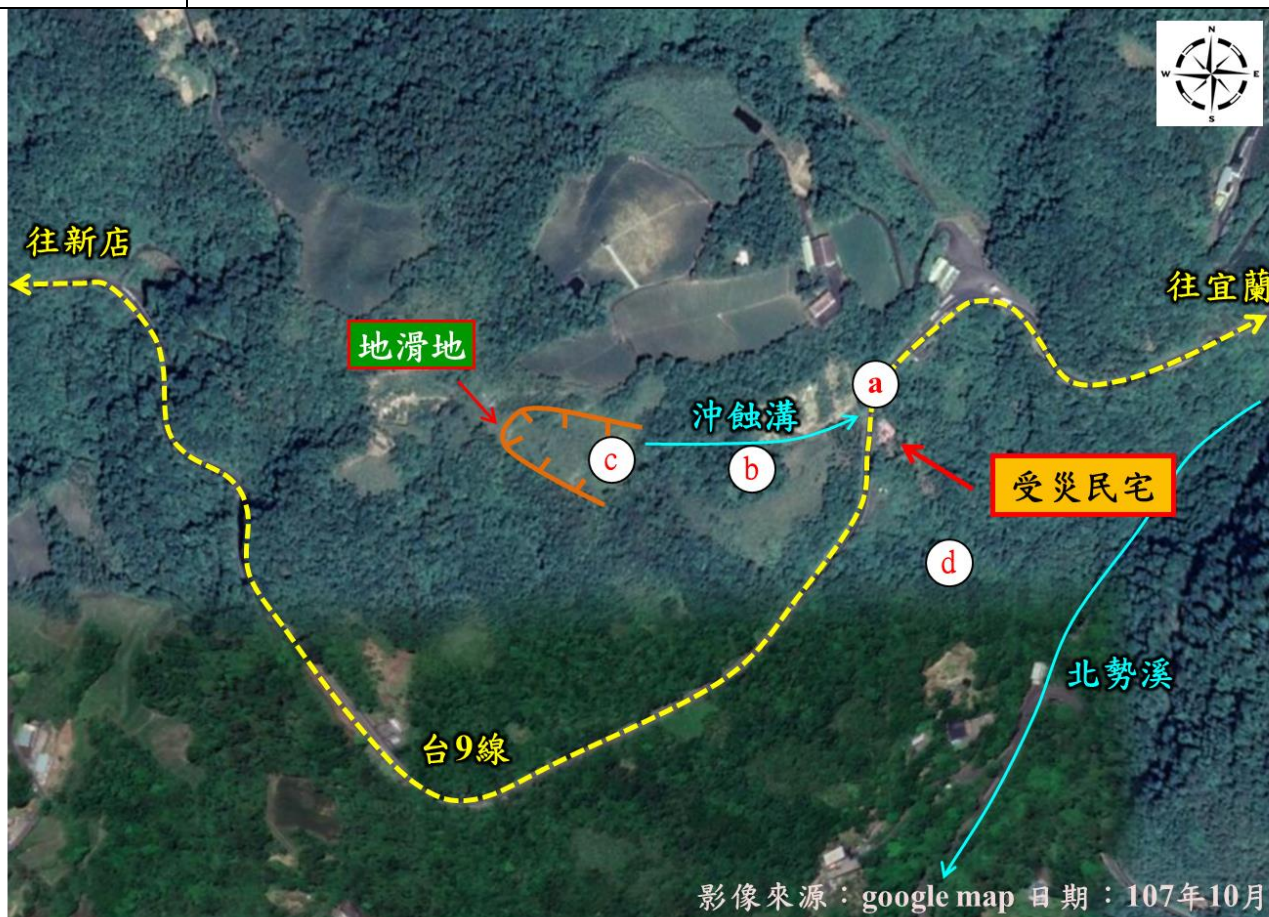
災害案件編號	104 年杜鵑颱風-新北坪林-001	
災區行政區域	新北市坪林區粗窟里	
災害類型	崩塌(沖蝕)	
災害發生時間	104 年 9 月 28 日 23 時 00 分	
復勘日期	109 年 10 月 19 日	
植被覆蓋情況	植生調查之覆蓋度與所占空間區分等級： <input type="checkbox"/> A(<5%) <input type="checkbox"/> B(5-25%) <input type="checkbox"/> C(26-50%) <input type="checkbox"/> D(51-75%) <input checked="" type="checkbox"/> E(76-100%)	
工程改善措施紀錄	權責機關	
	執行期間	
	工程內容概述與執行情況	
災害潛勢(環境變異說明)	受杜鵑颱風影響，台 9 線 34K 上方一處邊坡發生地滑，崩落土石及地表水沿既有蝕溝沖落，造成沖蝕溝擴大，並波及路旁一戶民宅。沖蝕溝經整治後，現況已恢復植生，地滑區陷落處因植生覆蓋佳已不明顯，初步判釋並無滑動現象。
