# 104 年蘇迪勒颱風災例復勘報告

104 年蘇迪勒颱風-桃園復興-001

復勘日期：106 年 11 月 09 日

## 一、災區復勘現況(1/2)

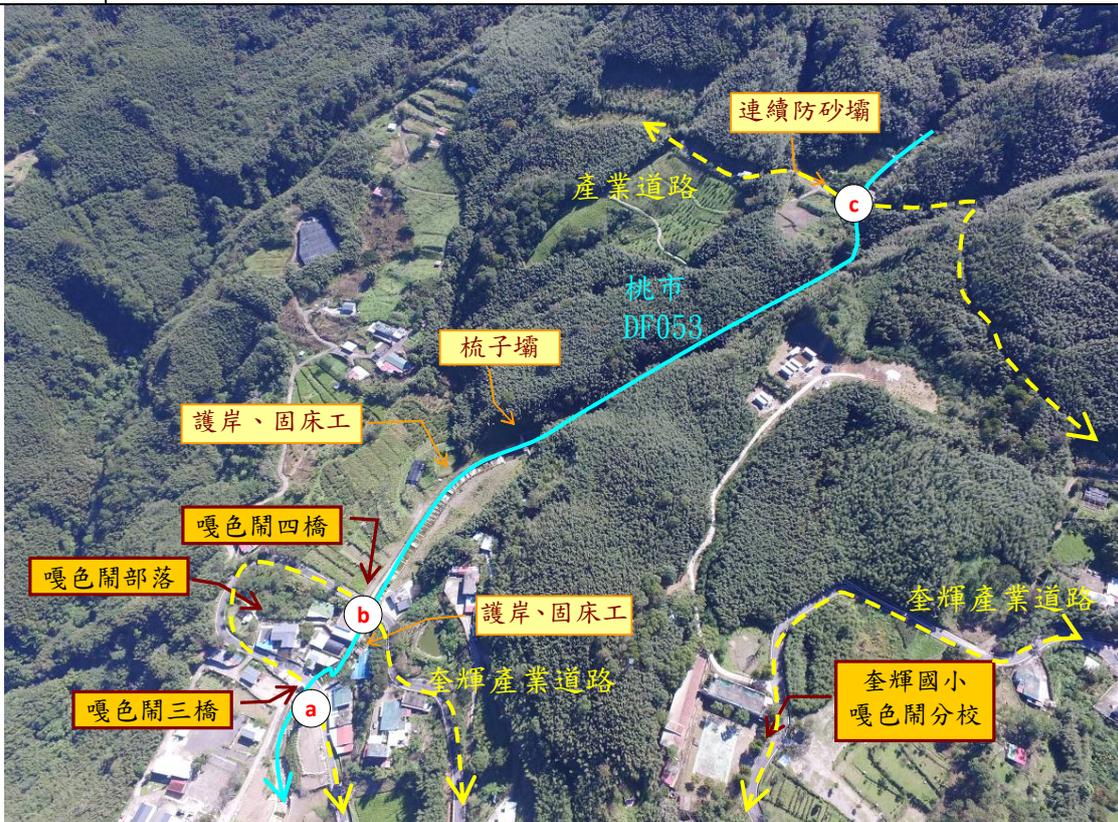
災害案件編號	104 年蘇迪勒颱風-桃園復興-001	
災區行政區域	桃園市復興鄉奎輝里	
災害類型	土石流	
災害發生時間	104 年 9 月 2 日 15 時 00 分	
復勘日期	106 年 11 月 09 日	
植被覆蓋情況	植生調查之覆蓋度與所占空間區分等級： <input type="checkbox"/> A(<5%) <input type="checkbox"/> B(5-25%) <input type="checkbox"/> C(26-50%) <input checked="" type="checkbox"/> D(51-75%) <input type="checkbox"/> E(76-100%)	
工程改善措施紀錄	權責機關	水土保持局臺北分局
	執行期間	104 年 12 月 2 日~105 年 7 月 7 日
	工程內容概述與執行情況	本區施作工程包括上游連續防砂壩及梳子壩，針對通過社區之河段拓寬並設置護岸及固床工。目前工程均已完工。
災害潛勢(環境變異說明)	土石流潛勢溪流桃市 DF053 野溪上游以連續防砂壩攔阻土砂下移，通過保全對象之河段均已施作護岸及固床工保護，後續暫無致災風險。
