105 年其他災例復勘報告

105 年其他-嘉義中埔-002

復勘日期：109 年 10 月 31 日

一、災區復勘現況(1/3)

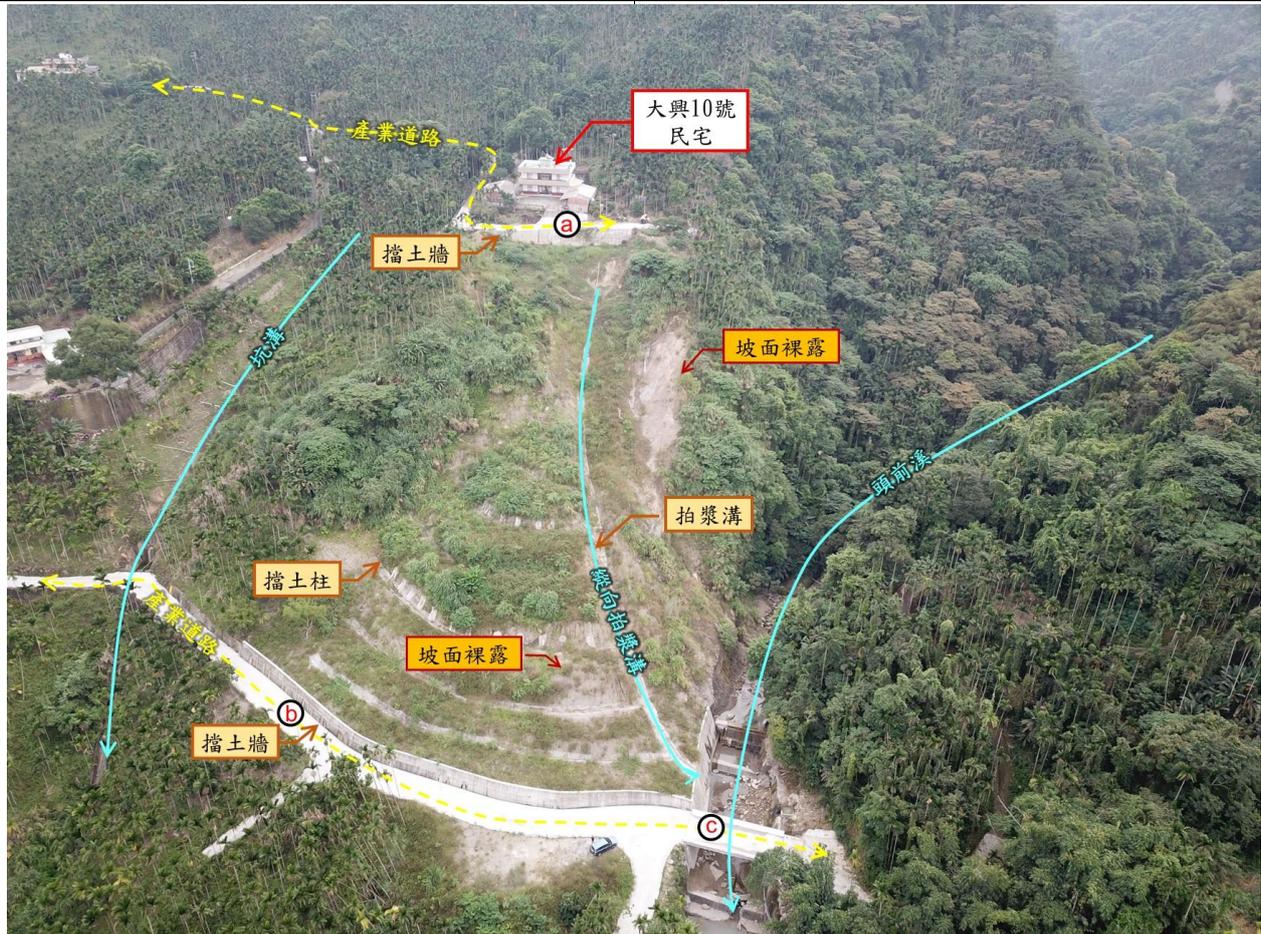
| 災害潛勢(環境變異說明) | 邊坡整治工程完成後，構造物無明顯錯動位移情形。唯邊坡有部分坡面裸露，遇豪大雨可能因沖蝕造成土砂下移。 | |

註 2：影像來源：無人機空拍；影像拍攝日期為 2020 年 10 月 31 日。

註 3：拍攝方位角係以磁北方向 130 度順時針方向測至目標物之水平角。
