105 年其他災例復勘報告

105 年其他-基隆仁愛-001

復勘日期：106 年 11 月 06 日

一、災區復勘現況(1/3)

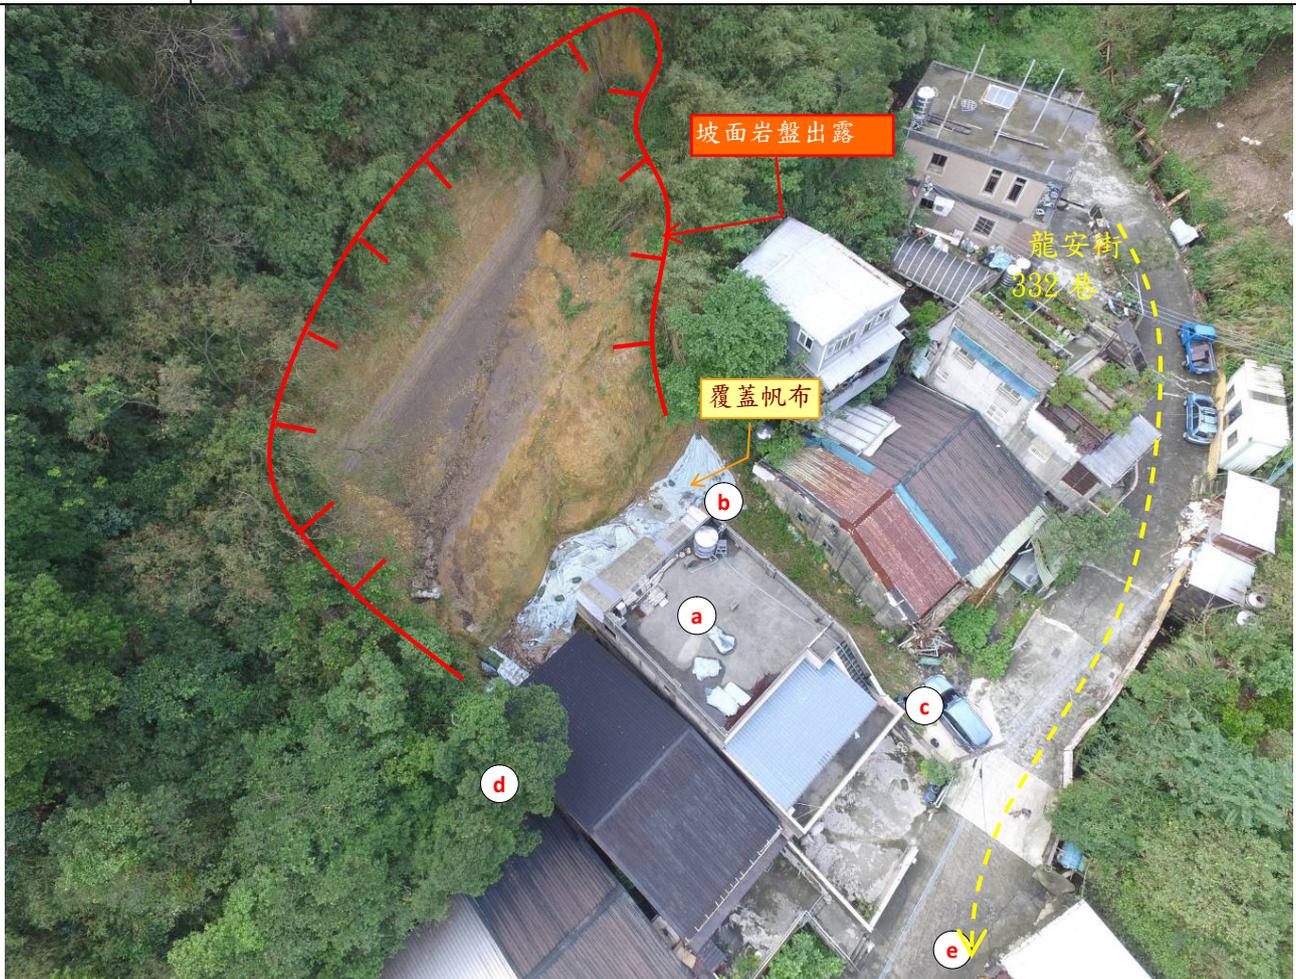
災害案件編號	105 年其他-基隆仁愛-001	
災區行政區域	基隆市仁愛區龍門里	
災害類型	崩塌	
災害發生時間	105 年 10 月 10 日 1 時 00 分	
復勘日期	106 年 11 月 06 日	
植被覆蓋情況	植生調查之覆蓋度與所占空間區分等級： <input type="checkbox"/> A(<5%) <input type="checkbox"/> B(5-25%) <input checked="" type="checkbox"/> C(26-50%) <input type="checkbox"/> D(51-75%) <input type="checkbox"/> E(76-100%)	
工程改善措施紀錄	權責機關	1. 林務局羅東林管處
	執行期間	106 年 10 月~107 年 4 月(羅東林管處)
	工程內容概述與執行情況	羅東林管處規劃於民宅後崩塌地進行工程，復勘時現場尚未施工。
災害潛勢(環境變異說明)	目前勘查崩塌坡面殘存材料較少，大部分面積均已露出岩盤。該邊坡屬斜交坡，建議持續觀測坡面兩側土體穩定情形。

註 2：影像來源：無人空中載具拍攝；影像拍攝日期為 2017 年 11 月 6 日。

註 3：拍攝方位角係以磁北方向 230 度順時針方向測至目標物之水平角。
