106 年 0601 豪雨災例復勘報告

106 年 0601 豪雨-南投仁愛-002

復勘日期：107 年 09 月 09 日

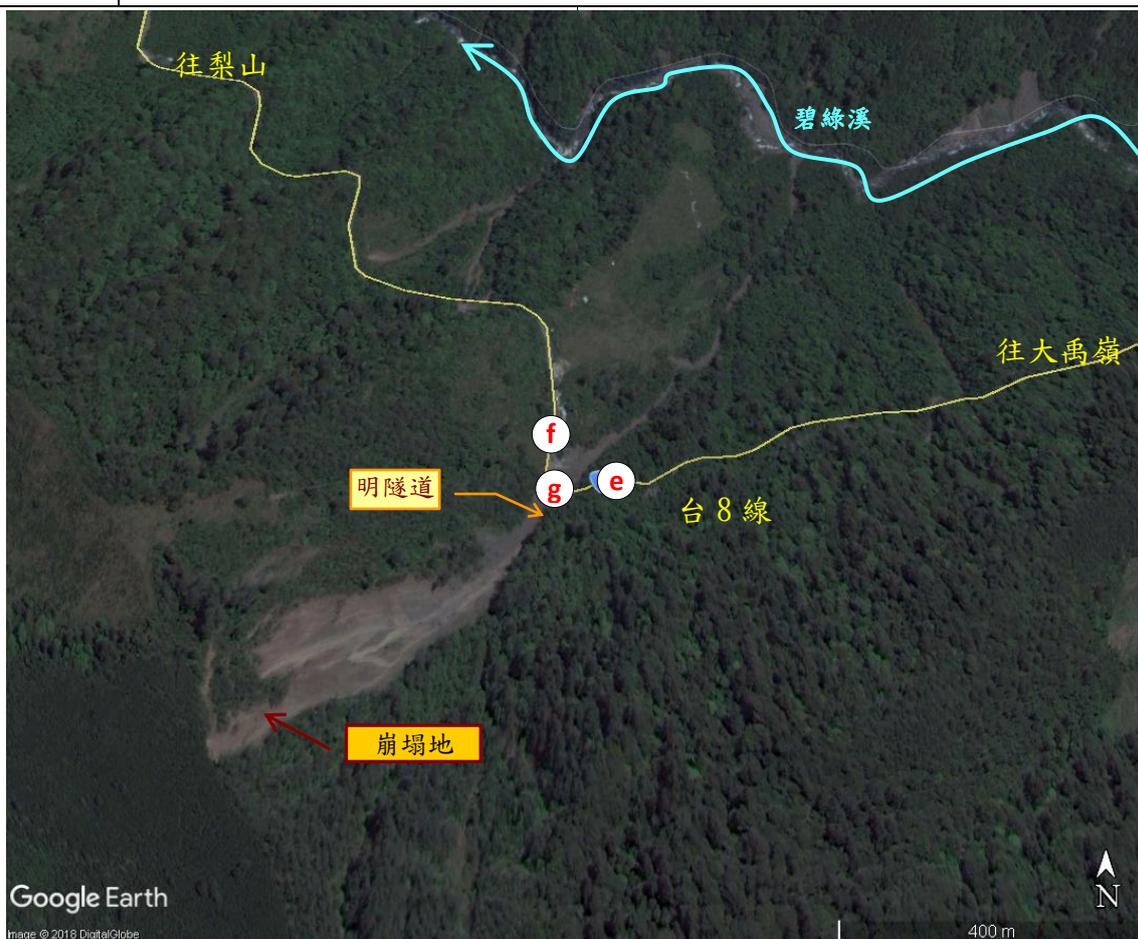
一、災區復勘現況(1/3)

災害案件編號	106 年 0601 豪雨-南投仁愛-002	
災區行政區域	南投縣仁愛鄉榮興村	
災害類型	山崩	
災害發生時間	106 年 6 月 2 日 17 時 0 分	
復勘日期	107 年 9 月 9 日	
植被覆蓋情況	植生調查之覆蓋度與所占空間區分等級： <input type="checkbox"/> A(<5%) <input type="checkbox"/> B(5-25%) <input type="checkbox"/> C(26-50%) <input type="checkbox"/> D(51-75%) <input checked="" type="checkbox"/> E(76-100%)	
工程改善措施紀錄	權責機關	交通部公路總局第二區養護工程處
	執行期間	民國 106 年 12 月竣工
	工程內容概述與執行情況	明隧道、邊坡穩定工程、邊坡排水工程
災害潛勢 (環境變異說明)	道路及明隧道工程已完工，惟上邊坡崩塌地坡面仍有大面積裸露，邊坡坡度陡峭、植生恢復不易，並有土砂材料堆積。若遇颱風豪雨可能有土砂下移情形，應持續觀察邊坡情形。

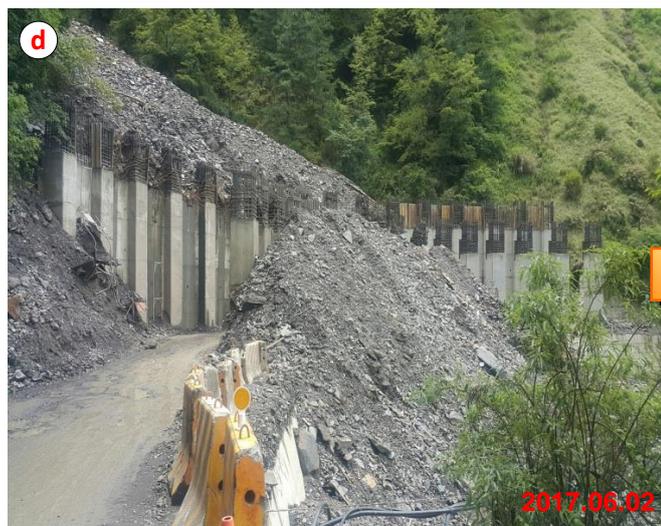
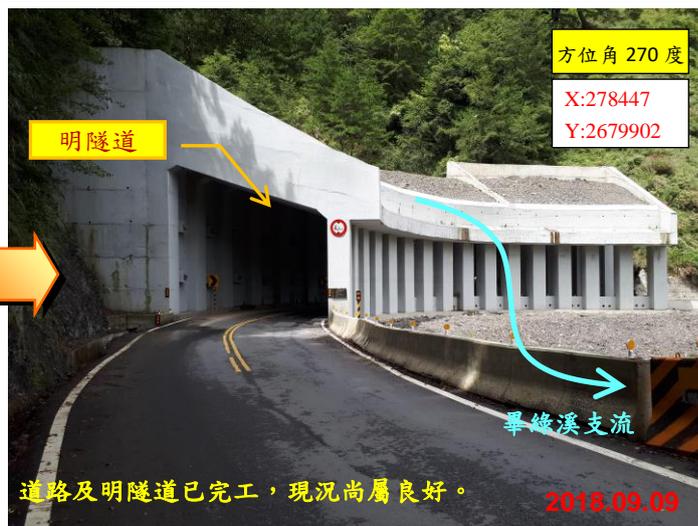
二、災區照片比較(2/2)

道路及明隧道已完工，現況尚屬良好。
