106 年 1011 豪雨災例復勘報告

106 年 1011 豪雨-新北汐止-002

復勘日期：107 年 11 月 10 日

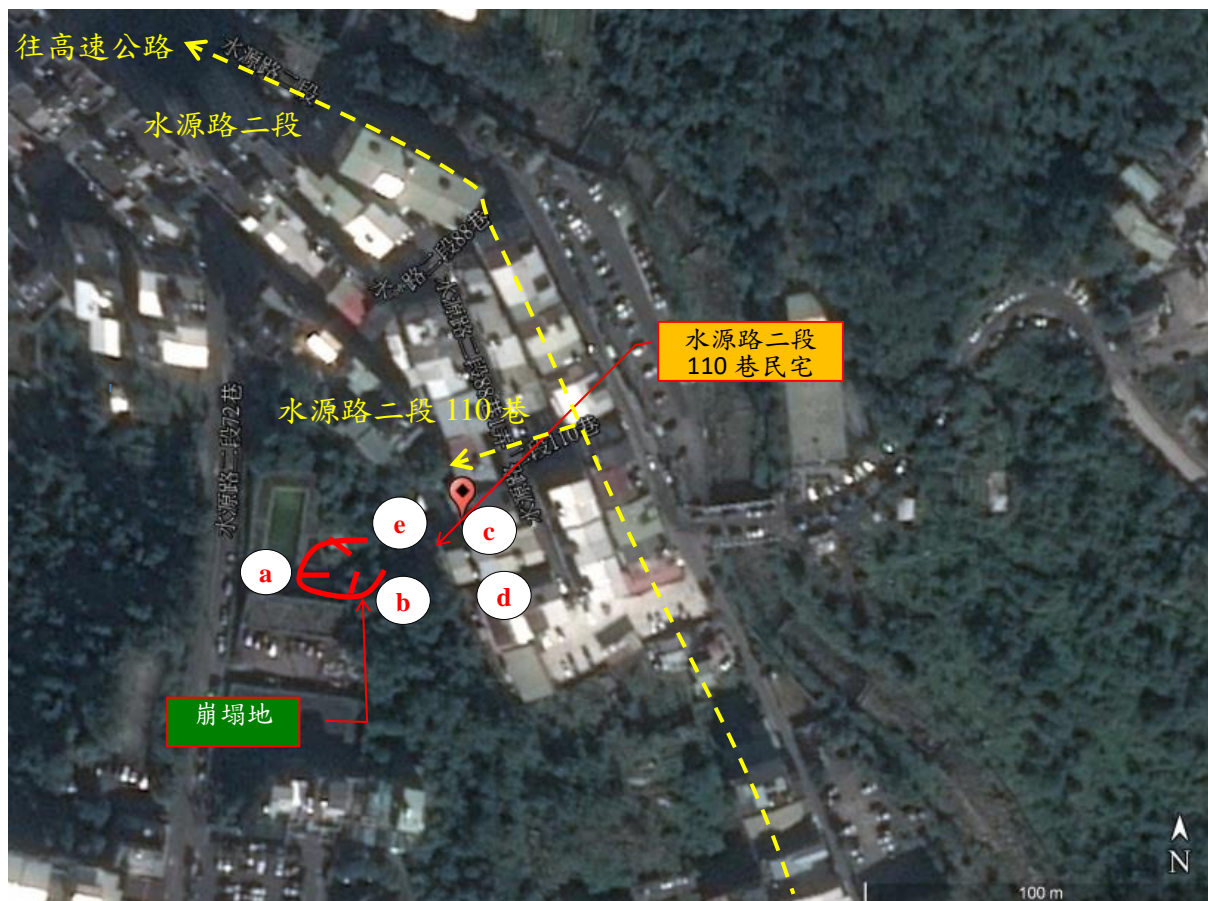
影像來源：Google earth 日期：106 年 1 月

災害案件編號	106 年 1011 豪雨-新北汐止-002	
災區行政區域	新北市汐止區白雲里	
災害類型	崩塌(山崩)	
災害發生時間	106 年 10 月 13 日 14 時 00 分	
復勘日期	107 年 11 月 10 日	
植被覆蓋情況	植生調查之覆蓋度與所占空間區分等級： <input type="checkbox"/> A(<5%) <input type="checkbox"/> B(5-25%) <input type="checkbox"/> C(26-50%) <input checked="" type="checkbox"/> D(51-75%) <input type="checkbox"/> E(76-100%)	
工程改善措施紀錄	權責機關	新北市政府
	執行期間	107 年 03 月~107 年 06 月
	工程內容概述與執行情況	107 年 03 月新北市汐止區公所執行「水源路二段 110 巷邊坡修復工程」，於崩塌邊坡進行自由格樑/掛網植生、拍將溝縱橫向排水及基腳擋土牆穩定工程，均已完工
災害潛勢(環境變異說明)	發生災害為坡面淺層崩塌。災害發生後公所及當地居民，已進行民宅後方土方清除整理。且後續由公所進行崩塌地整治工程，目前已完成並且植生情形良好。
