# 108 年 0815 豪雨災例復勘報告

108 年 0815 豪雨-南投仁愛-001

復勘日期：109 年 05 月 13 日

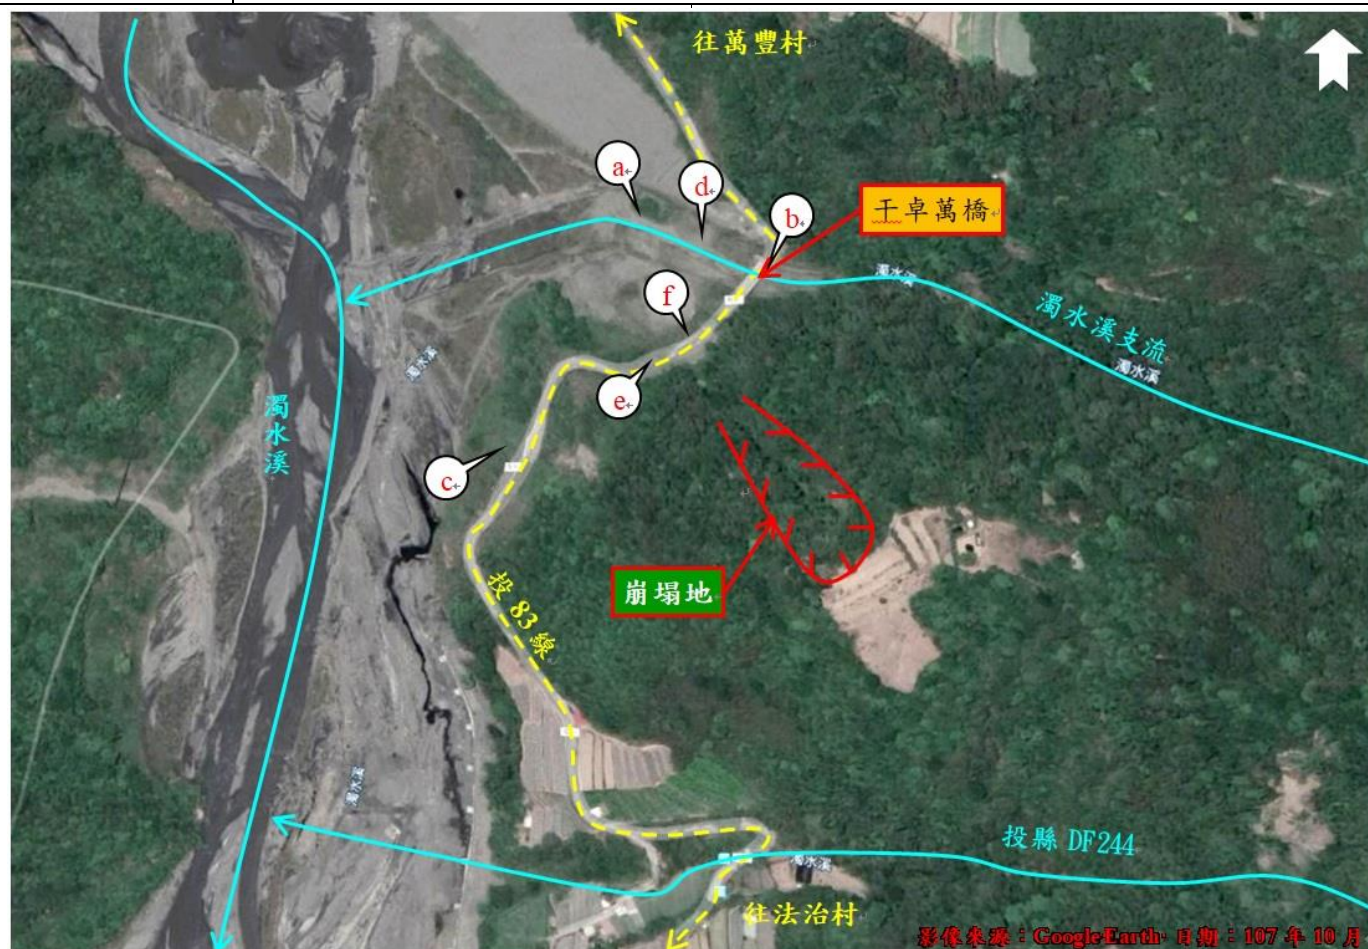
災害案件編號	108 年 0815 豪雨-南投仁愛-001		
災區行政區域	南投縣仁愛鄉萬豐村		
災害類型	崩塌(沖蝕)		
災害發生時間	108 年 8 月 17 日 07 時 00 分		
復勘日期	109 年 5 月 13 日		
植被覆蓋情況	植生調查之覆蓋度與所占空間區分等級： ■A(<5%)    □B(5-25%)    □C(26-50%)    □D(51-75%)    □E(76-100%)		
工程改善措施紀錄	權責機關		
	執行期間		
	工程內容概述與執行情況		
災害潛勢(環境變異說明)	由於崩塌地坡面陡峭，邊坡尚未恢復植生，崩塌範圍並無擴大情形。堆積土體亦無下移情形。崩塌地上方原有農業開發已恢復植生覆蓋，另因崩塌地緊鄰投 83 線，建議豪大雨期間仍應持續觀察坡面及既有山溝土石變化情形。
