# 108 年 0815 豪雨災例復勘報告

108 年 0815 豪雨-屏東霧台-001

復勘日期：109 年 5 月 17 日

## 一、災區復勘現況(1/2)

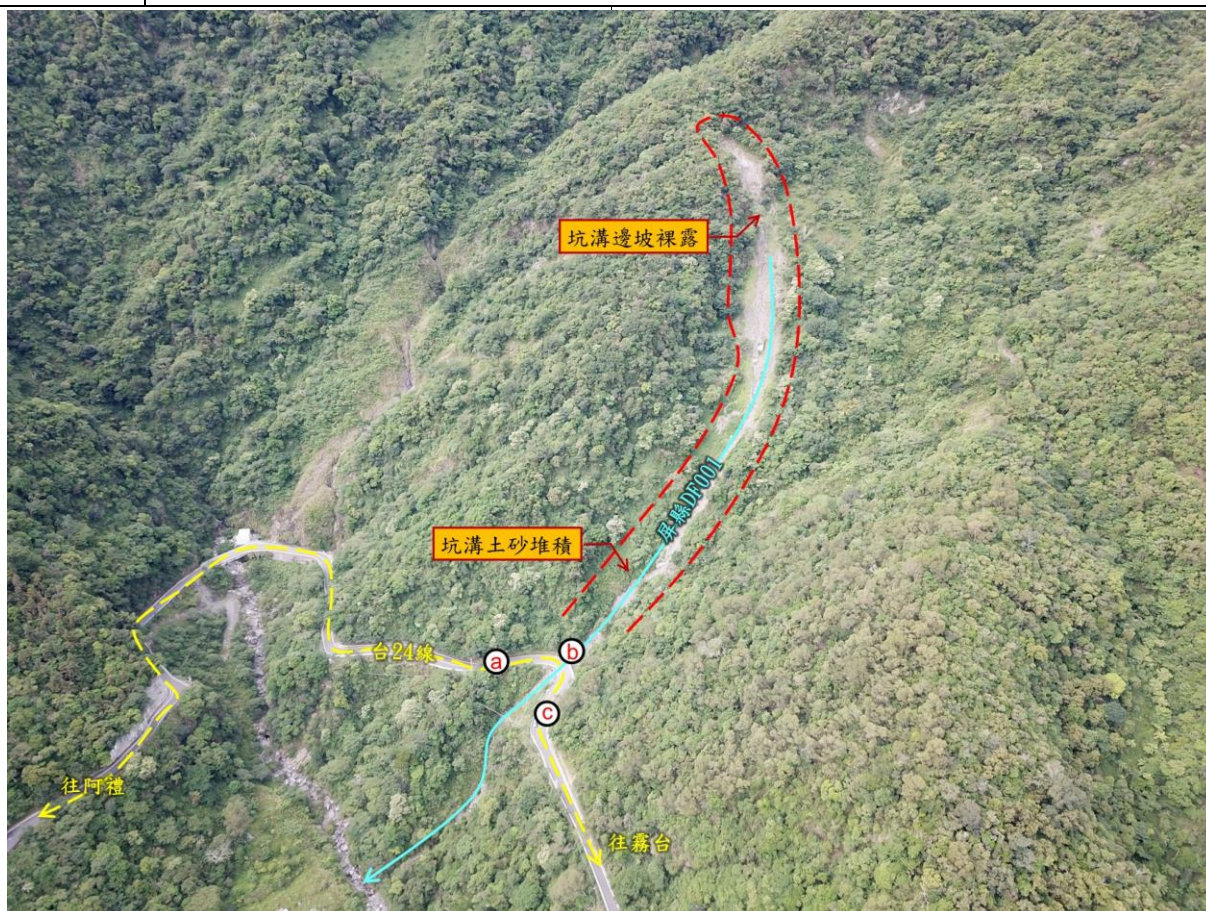
災害案件編號	108 年 0815 豪雨-屏東霧台-001	
災區行政區域	屏東縣霧台鄉霧台村	
災害類型	崩塌(沖蝕)	
災害發生時間	108 年 8 月 16 日 10 時 00 分	
復勘日期	109 年 5 月 17 日	
植被覆蓋情況	植生調查之覆蓋度與所占空間區分等級： <input type="checkbox"/> A(<5%) <input checked="" type="checkbox"/> B(5-25%) <input type="checkbox"/> C(26-50%) <input type="checkbox"/> D(51-75%) <input type="checkbox"/> E(76-100%)	
工程改善措施紀錄	權責機關	屏東縣政府
	執行期間	108 年
	工程內容概述與執行情況	道路堆積土砂清除
災害潛勢(環境變異說明)	本次勘查發現道路上邊坡坑溝仍有土砂堆積，大部分裸露坡面亦無植生復育跡象。豪大雨時仍有可能因土砂下移、堵塞箱涵漫流至路面，影響台 24 線通行。建議豪大雨期間應持續監測邊坡土砂變化情形，並視現場情形管制或封閉道路。
