# 108 年利奇馬颱風災例復勘報告

108 年利奇馬颱風-高雄那瑪夏-001

復勘日期：109 年 5 月 13 日

## 一、災區復勘現況(1/2)

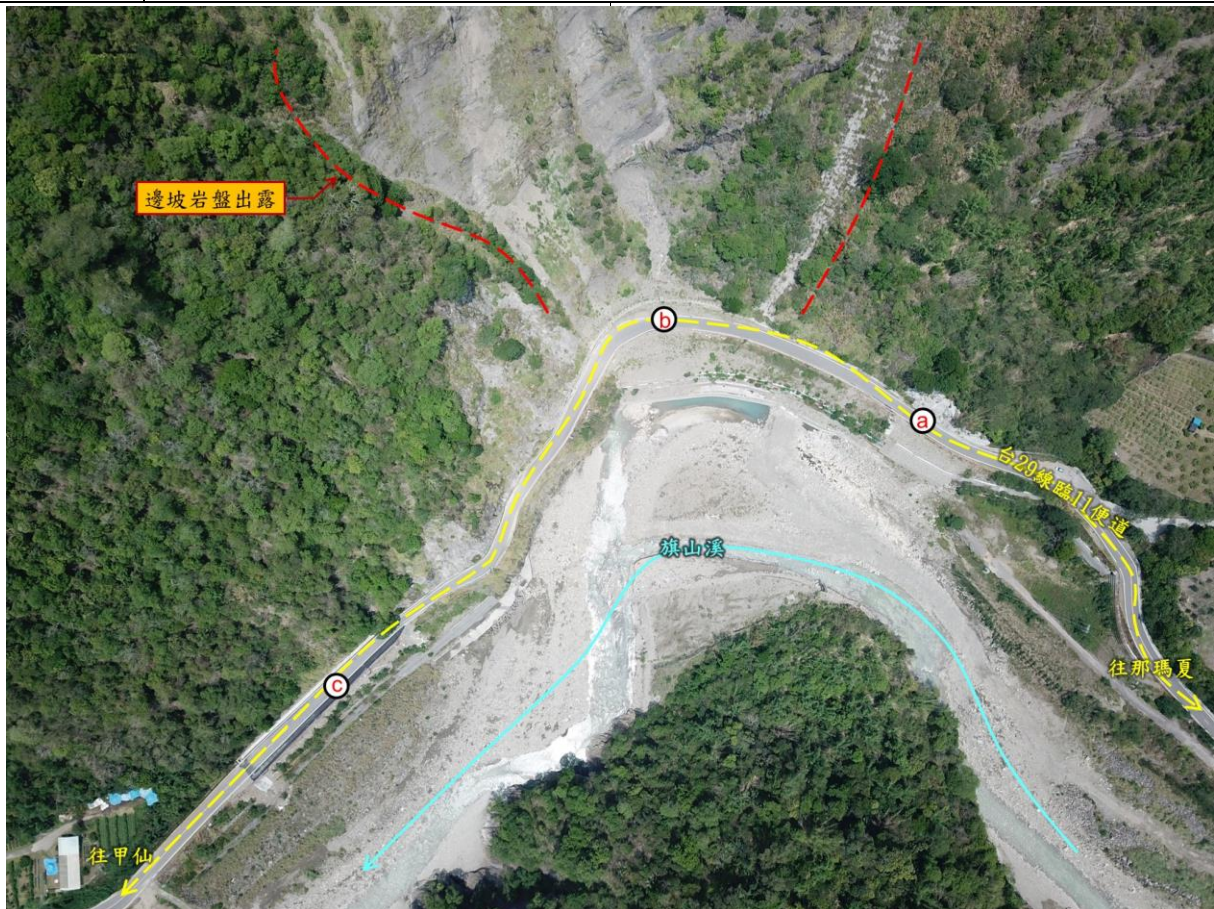
災害案件編號	108 年利奇馬颱風-高雄那瑪夏-001	
災區行政區域	高雄市那瑪夏區南沙魯里	
災害類型	崩塌(山崩)	
災害發生時間	108 年 8 月 11 日 10 時 00 分	
復勘日期	109 年 5 月 13 日	
植被覆蓋情況	植生調查之覆蓋度與所占空間區分等級： <input type="checkbox"/> A(<5%) <input type="checkbox"/> B(5-25%) <input type="checkbox"/> C(26-50%) <input checked="" type="checkbox"/> D(51-75%) <input type="checkbox"/> E(76-100%)	
工程改善措施紀錄	權責機關	交通部公路總局第三區養護工程處甲仙工務段
	執行期間	108 年~109 年
	工程內容概述與執行情況	道路堆積土石清除；上邊坡崩塌地噴漿。
災害潛勢(環境變異說明)	本區道路為坑溝匯流口，上邊坡多為岩盤且坡度陡峭，植生生長不易。豪大雨時逕流夾帶土砂下移至路面，可能影響通行。建議於豪大雨期間監測邊坡，並視現場情形管制通行或封閉道路。
