# 97年卡玫基颱風災例復勘報告

97年卡玫基颱風-台南南化-002

復勘日期：102年11月23日

## 一、災區復勘現況(1/2)

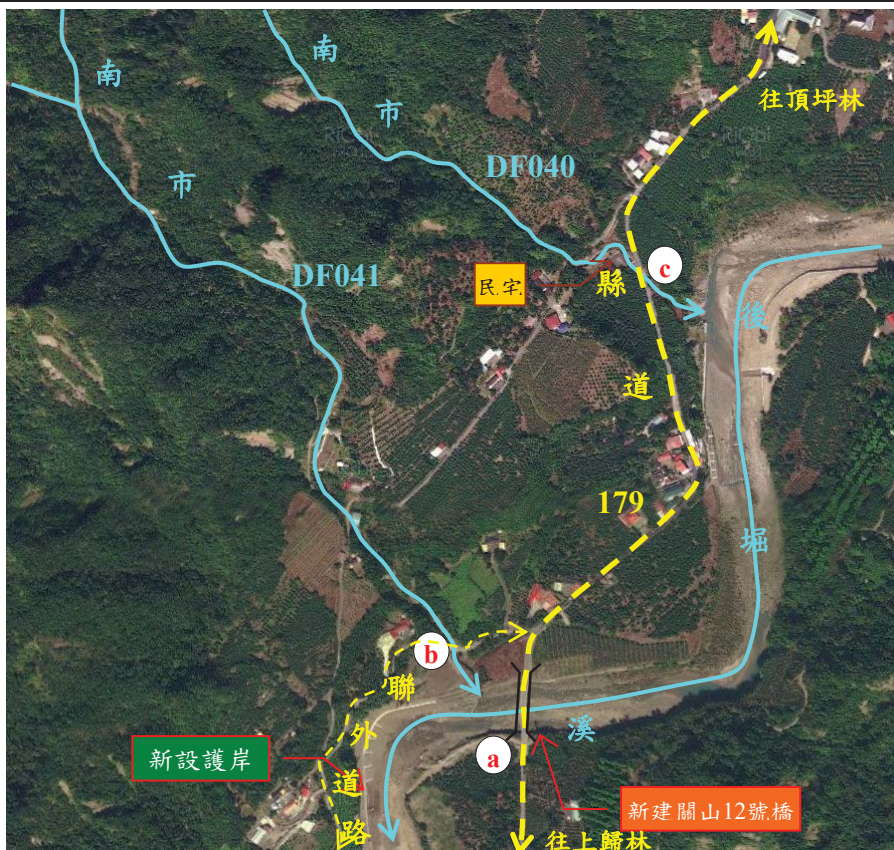
災害案件編號	97年卡玫基颱風-台南南化-002	
災區行政區域	台南市南化區關山里	
災害類型	土石流(南市DF041)、洪水	
災害發生時間	97年7月18日00時	
復勘日期	102年11月23日	
植被覆蓋情況	植生調查之覆蓋度與所占空間區分等級： <input type="checkbox"/> A(<5%) <input type="checkbox"/> B(5-25%) <input type="checkbox"/> C(26-50%) <input type="checkbox"/> D(51-75%) <input checked="" type="checkbox"/> E(76-100%)	
工程改善措施 記錄	權責機關	1. 水土保持局-台南分局
	執行期間	民國98年迄民國100年度
	工程內容 概述與執 行情況	1. 水土保持局台南分局於民國98年迄民國100年期間辦理「關山村亞美坑橋野溪土砂防治工程」及「關山里第12號橋上游護岸二期工程。」
災害潛勢 (環境變異說明)	復勘時土石流潛勢溪流南市DF040及南市DF041河道內已施作防砂壩及護岸整治，護岸加高且與道路交會之橋梁重新興建，無土砂堆積河道，構造物狀況良好。集水區環境復勘時無明顯坡面崩塌，植生復育良好河道穩定。建議定期巡視河道土砂堆積情形，適時清疏河道土砂。後堀溪河道設置護岸及固床工，河道現況穩定良好。
