97年卡玫基颱風重大土石災例復勘報告

97年卡玫基颱風-台南東山-002

復勘日期：102年11月22日

一、災區復勘現況(1/2)

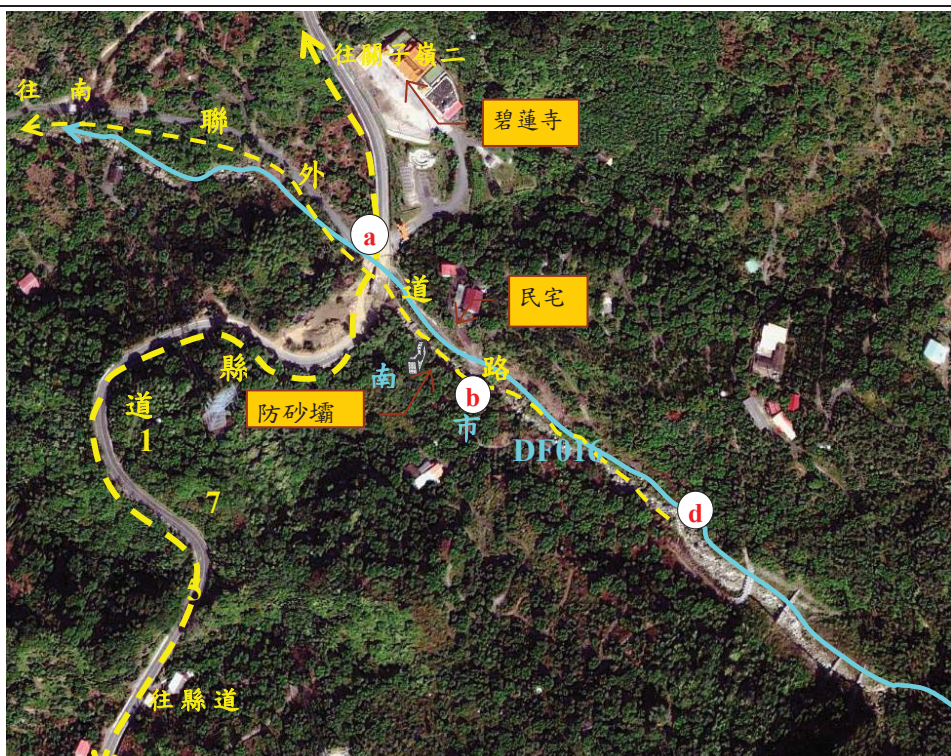
災害案件編號	97年卡玫基颱風-台南東山-002	
災區行政區域	台南市東山區南勢里	
災害類型	土石流 (南市 DF016)	
災害發生時間	97年7月17日19時	
復勘日期	102年11月22日	
植被覆蓋情況	植生調查之覆蓋度與所占空間區分等級： <input type="checkbox"/> A(<5%) <input type="checkbox"/> B(5-25%) <input type="checkbox"/> C(26-50%) <input type="checkbox"/> D(51-75%) <input checked="" type="checkbox"/> E(76-100%)	
工程改善記錄	權責機關	1. 水土保持局-台南分局 2. 東山區公所
	執行期間	民國97年迄99年度
	工程內容概述與執行情況	1. 民國97年水土保持局台南分局執行「南勢庄野溪上游整治緊急搶通修工程」、「南勢村巖坑野溪災害復建工程」，設置防砂壩及砌石護岸。 2. 99年水土保持局台南分局執行「岩坑野溪災害復建工程」、「南勢村岩坑野溪支流清疏工程」。
災害潛勢 (環境變異說明)	土石流潛勢溪流南市DF016河道已辦理多次清疏及整治工程，復勘時河道仍有土石堆積情形，土石仍有下移致災潛勢。惟坡面尚無明顯崩塌面，工程構造物無損毀，集水區狀況尚穩定。建議定期巡視河道土石堆積情形，適時辦理清疏河道。
