97年卡玫基颱風災例復勘報告

97年卡玫基颱風-台南楠西-002

復勘日期：102年11月24日

一、災區復勘現況(1/2)

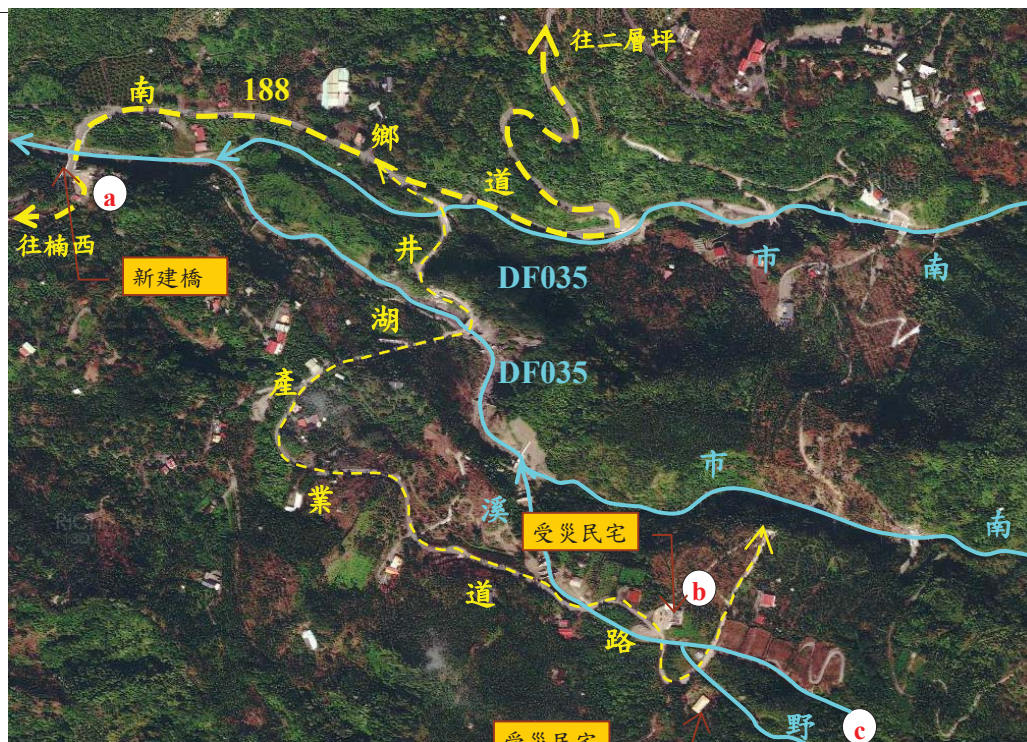
災害案件編號	97年卡玫基颱風-台南楠西-002	
災區行政區域	台南市楠西區灣丘里	
災害類型	土石流 (南市 DF035)	
災害發生時間	97年7月18日00時	
復勘日期	102年11月24日	
植被覆蓋情況	1. 發生土石流之野溪中、上游崩塌地植被復育良好，植生茂密。 2. 位於河道之堆積土石大部分已清理，目前原堆積區表面植被茂密。	
工程改善記錄	執行機關	1. 台南市政府 2. 水土保持局-台南分局 3. 水土保持局-台南分局
	執行期間	99年度、101年度
	工程內容概述與執行情況	1. 楠西區灣丘隨緣山井仔湖崩塌地工程。 2. 灣丘井仔湖野溪整治工程新建護岸及系列防砂設施 3. 井仔湖野溪整治二期工程新建護岸及系列防砂設施
災害潛勢 (環境變異說明)	復勘時南市 DF035 與南 188 鄉道交會橋梁新建現況良好。上游原受災民宅 1 戶已無人居住。上游左側野溪已有系列防砂設施整治，集水區坡面無明顯新增崩塌，河道內無土砂堆積狀況穩定良好。建議巡視河道土砂堆積情形適時辦理清疏。
