# 98年莫拉克颱風災例復勘報告

98年莫拉克颱風-台東大武-002

復勘日期：103年9月4日

## 一、災區復勘現況(1/3)

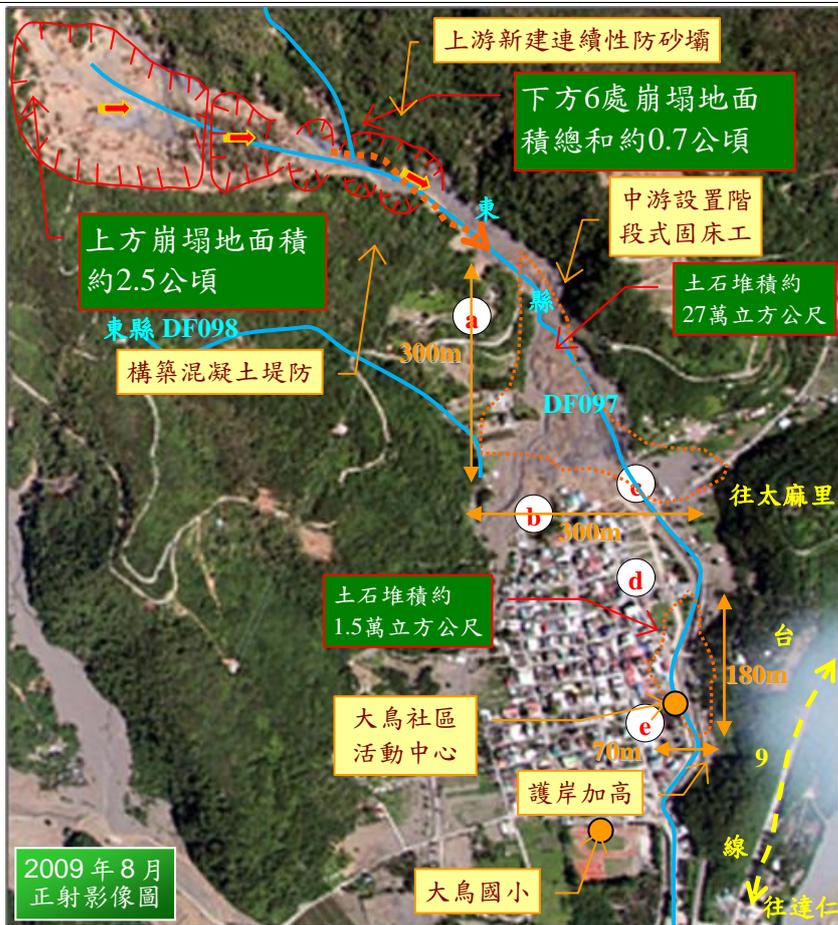
災害案件編號	98年莫拉克颱風-台東大武-002	
災區行政區域	台東縣大武鄉大鳥村	
災害類型	土石流(東縣 DF097)	
災害發生時間	98年8月8日15時	
復勘日期	103年9月4日	
植被覆蓋情況	植生調查之覆蓋度與所占空間區分等級： <input type="checkbox"/> A(<5%) <input type="checkbox"/> B(5-25%) <input type="checkbox"/> C(26-50%) <input checked="" type="checkbox"/> D(51-75%) <input type="checkbox"/> E(76-100%)	
工程改善措施紀錄	權責機關	臺東縣政府 水土保持局台東分局
	執行期間	民國98年9月至民國102年1月
	工程內容與執行情況	水保局台東分局進行野溪復建與清淤工程，包括上游潛壩施作、河道清淤(約10萬立方公尺)、護岸施作、系列式防砂壩及堤防(約500公尺)等。
災害潛勢(環境變異說明)	原崩塌地及土石流潛勢溪流已構築防砂壩等構造物，但此崩塌地坡度陡峭，且鄰近保全對象，仍有災害發生潛勢。建議定期疏導河道堆積物，並於颱風或豪雨時加強宣導鄰近之保全民宅人員疏散避難，以撤離居民減少洪災。
