98 年莫拉克颱風災例復勘報告

98 年莫拉克颱風-嘉義梅山-007

復勘日期：102 年 12 月 02 日

一、災區復勘現況(1/3)

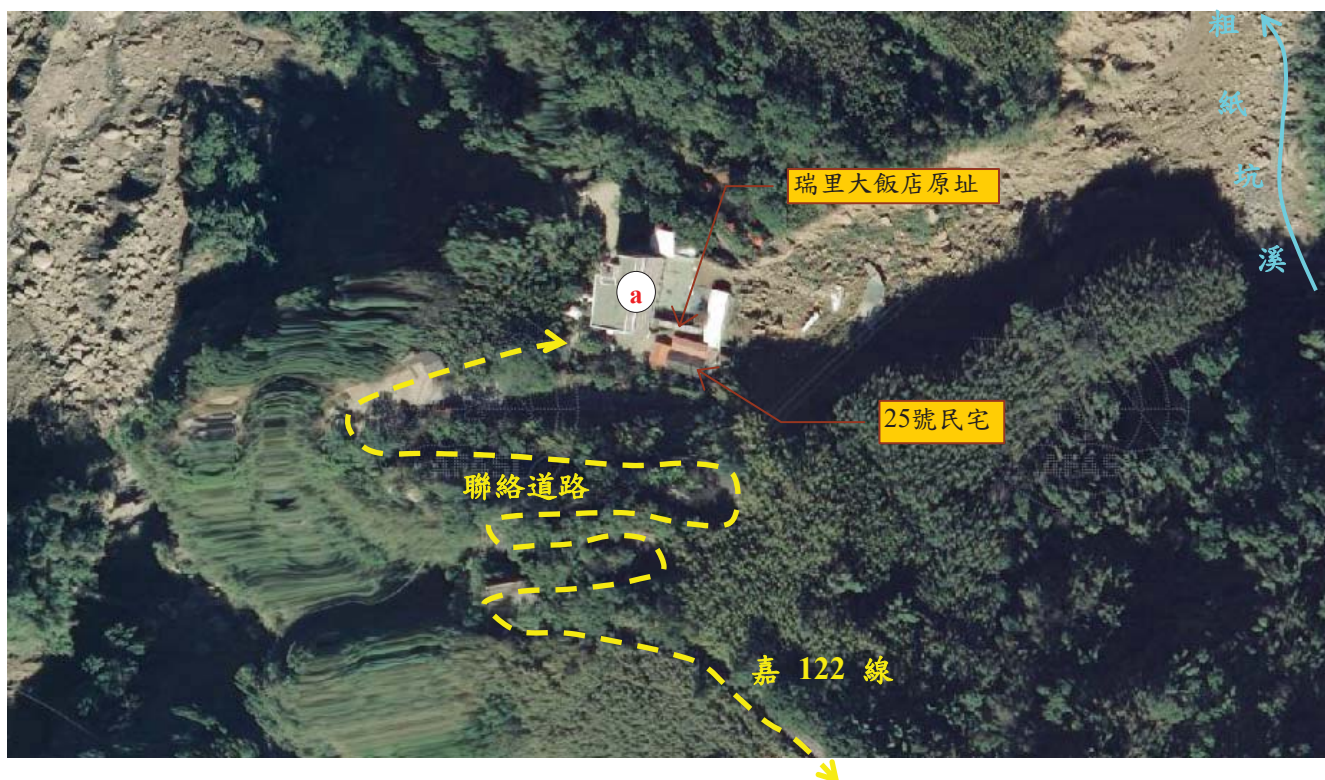
災害案件編號	98 年莫拉克颱風-嘉義梅山-007	
災區行政區域	嘉義縣梅山鄉瑞里村	
災害類型	崩塌	
災害發生時間	98 年 8 月 8 日 01 時	
復勘日期	102 年 12 月 02 日	
植被覆蓋情況	植生調查之覆蓋度與所占空間區分等級： <input type="checkbox"/> A(<5%) <input type="checkbox"/> B(5-25%) <input type="checkbox"/> C(26-50%) <input type="checkbox"/> D(51-75%) <input checked="" type="checkbox"/> E(76-100%)	
工程改善記錄	權責機關	農委會林務局-嘉義林管處
	執行期間	100 年度
	工程內容概述與執行情況	原保全對象瑞里大飯店已拆除，下邊坡崩塌地復勘時目時已有植物生長復育。
災害潛勢 (環境變異說明)	復勘時保全對象瑞里大飯店已完全拆除，經由歷年遙測影像比對，於民國 100 年坡面植生已逐漸復育。惟原崩塌地土砂可能堆積至下游粗紙坑溪河道，建議持續由歷年遙測影像觀察原崩塌地復育或新生崩塌之變異情形。
