# 98 年莫拉克颱風災例復勘報告

98 年莫拉克颱風-嘉義梅山-012

復勘日期：102 年 11 月 27 日

## 一、災區復勘現況(1/3)

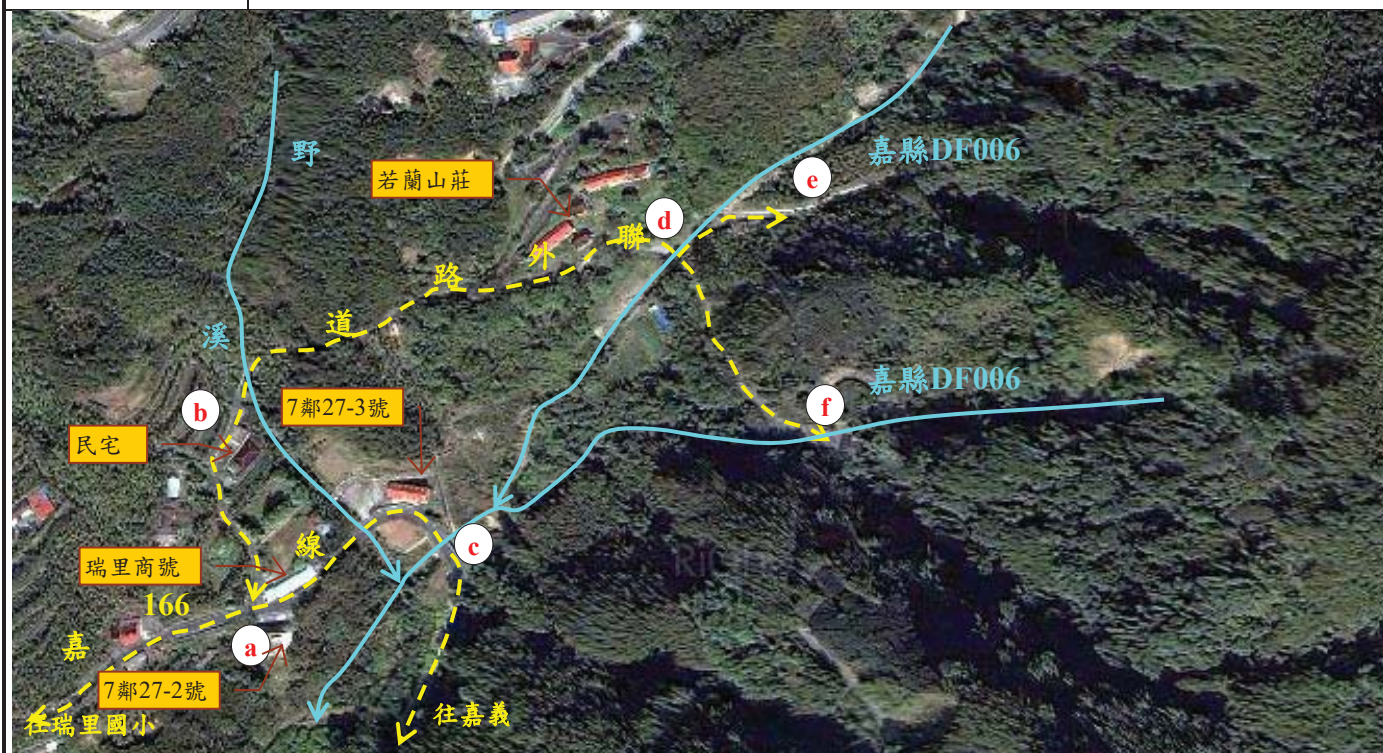
災害案件編號	98 年莫拉克颱風-嘉義梅山-012	
災區行政區域	嘉義縣梅山鄉瑞里村	
災害類型	土石流 (嘉縣 DF006)	
災害發生時間	98 年 8 月 8 日 22 時 00 分	
復勘日期	102 年 11 月 27 日	
植被覆蓋情況	植生調查之覆蓋度與所占空間區分等級： <input type="checkbox"/> A(<5%) <input type="checkbox"/> B(5-25%) <input type="checkbox"/> C(26-50%) <input type="checkbox"/> D(51-75%) <input checked="" type="checkbox"/> E(76-100%)	
工程改善措施 記錄	權責機關	1. 水土保持局-南投分局 2. 嘉義縣政府梅山鄉公所
	執行期間	民國 99 年、101 年、102 年
	工程內容 概述與執 行情況	1. 民國 99 年嘉義縣政府辦理瑞里村瑞里六鄰農路復建工程(1)。 2. 民國 101 年水土保持局南投分局辦理瑞里 7 鄰野溪整治工程。 3. 民國 102 年嘉義縣政府梅山鄉公所瑞里社區道路鋪面基礎環境改善工程。
災害潛勢 (環境變異說明)	復勘時嘉縣 DF006 河道上游仍有土砂堆積，土砂仍可能下移具致災潛勢。另嘉縣 DF006 右側野溪支流河道植生茂密，原崩塌坡面已植生復育。建議巡視嘉縣 DF006 河道土砂堆積情形，適時辦理清疏作業。
