# 98 年莫拉克颱風重大土石災例復勘報告

98 年莫拉克颱風-嘉義梅山-013

復勘日期：100 年 03 月 29 日

## 一、災區復勘現況(1/4)

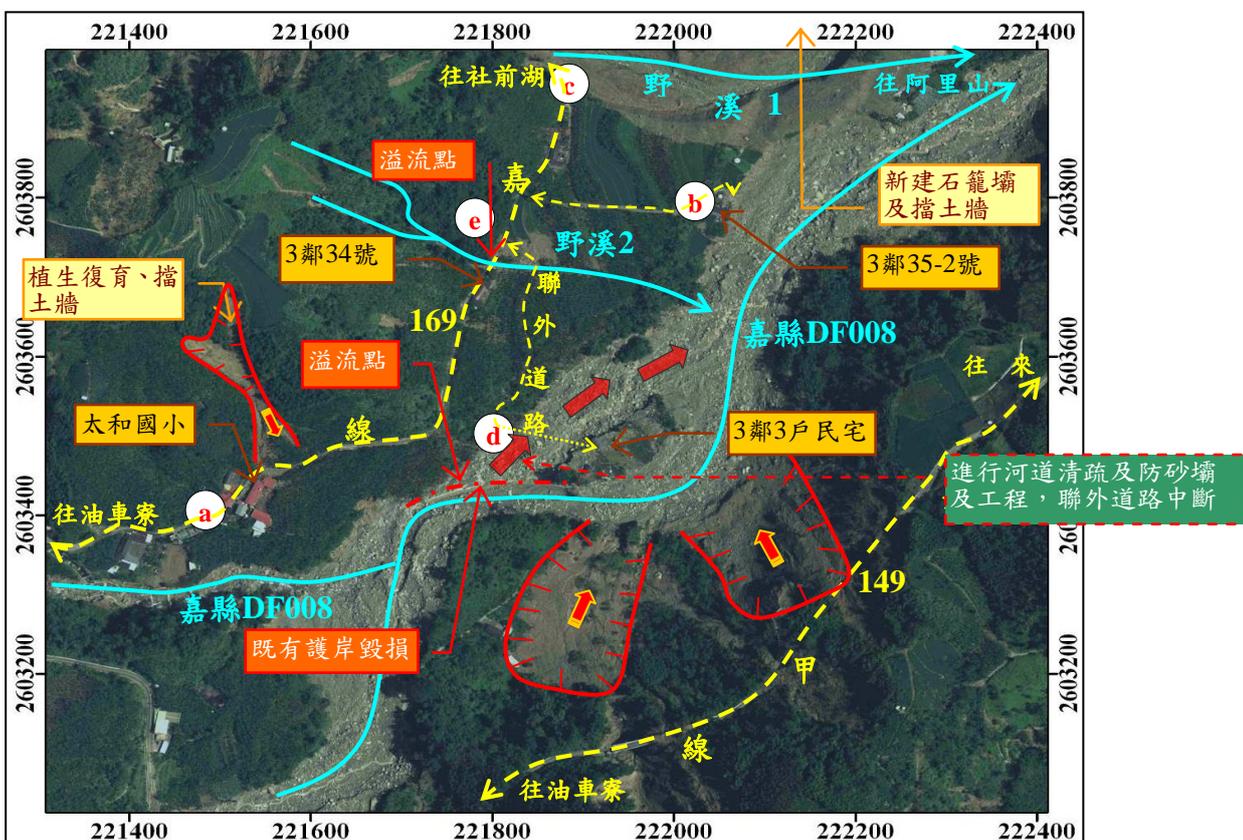
災害案件編號	98 年莫拉克颱風-嘉義梅山-013	
災區行政區域	嘉義縣梅山鄉太和村	
災害類型	土石流	
災害發生時間	98 年 8 月 8 日 20 時	
復勘日期	100 年 3 月 29 日	
植被覆蓋情況	土石流潛勢溪流嘉縣 DF008 兩岸崩塌地現勘時仍裸露無植被；太和國小旁崩塌地現勘時已有草本植生生長；嘉 169 線旁野溪上游坡面現勘時仍裸露。	
現有工程改善措施	執行機關	1. 交通部公路總局第五工程處 2. 水保局南投分局
	執行期間	民國 98 年 8 月起至 100 年 6 月。
	工程內容概述與執行情況	1. 水保南投分局進行太和國小旁崩塌地整治，現勘時已施作完成植生復育工程及邊坡擋土牆工程。 2. 交通部公路總局第五工程區養護工程處於災後清疏嘉 169 線路面淤積土石。 3. 水保局南投分局現勘時正進行土石流潛勢溪流嘉縣 DF008 河道清疏及施作防砂壩等工程，並施作嘉 169 線道路旁之野溪 1 及野溪 2 的石籠壩工程。

正射影像拍攝日期：2009 年 8 月 註：坐標採 TWD97
